1. Úvod

3. Charakteristika nezděné měšťanské architektury vrcholné středověkého Brna na základě archeologických pramenů

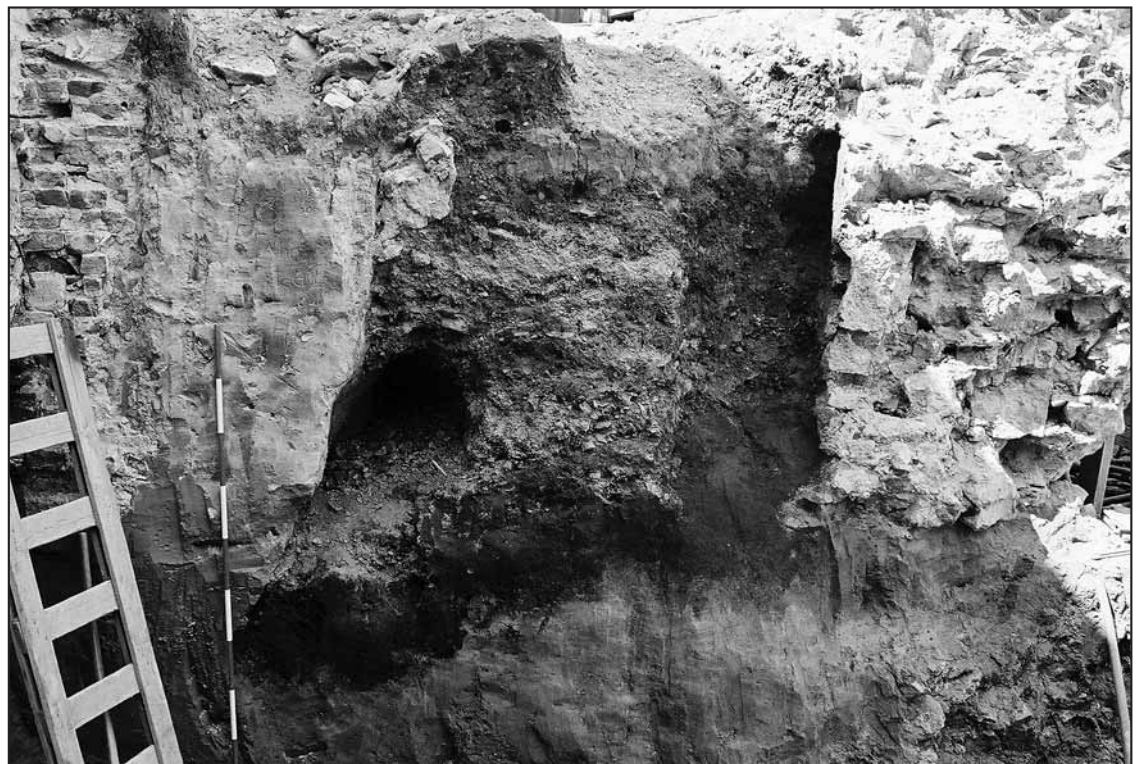
obr. 1
Profil, na kterém byl zachycen ražený sklípek 615 ze Starobrněnské 2–4. Vlevo je patrné sprašové podloží, uprostřed zasypaný propadlý do sklípku, vpravo zeď středověkého domu.

Abb. 1
Profil, in welchem der gebrochene Keller 615 in Starobrněnská 2–4 sichtbar ist. Links davon die Lößsohle, inmitten die in den Keller gesunkenen Ausfüllungen, rechts die Wand eines mittelalterlichen Hauses.

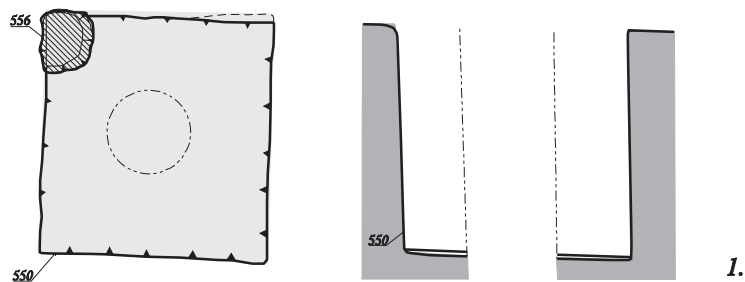
obr. 2
Kopané sklípky zasypané v 1. třetině 13. století. 1 – náměstí Svobody 17 – s. j. 550,
Dominikánská 5 – s. j. 2504.

Abb. 2
Ergrabene, im 1. Drittel des 13. Jhdts. verschüttete Keller. 1 – náměstí Svobody 17 –
Baugrube 550, Dominikánská 5 – Baugrube 2504.

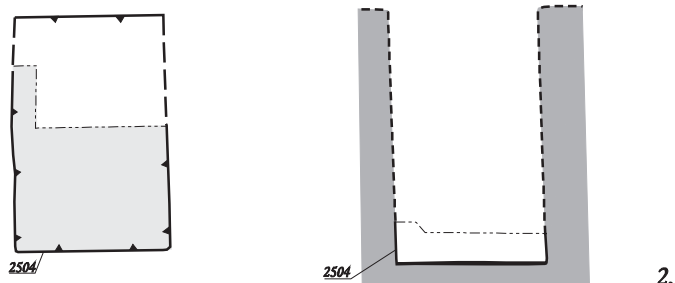
obr. 3
Náměstí Svobody 17. Odkrytý půdorys
kopaného sklípku s. j. 550. Na jeho dně
byla vypreparována část zvířecího
skeletu.

Abb. 3
Náměstí Svobody 17. Freigelegter
Grundriß des gegrabenen Kellers,
Befund Nr. 550. Auf seinem Boden
wurde ein Teil eines Tierskeletts
auspräpariert.

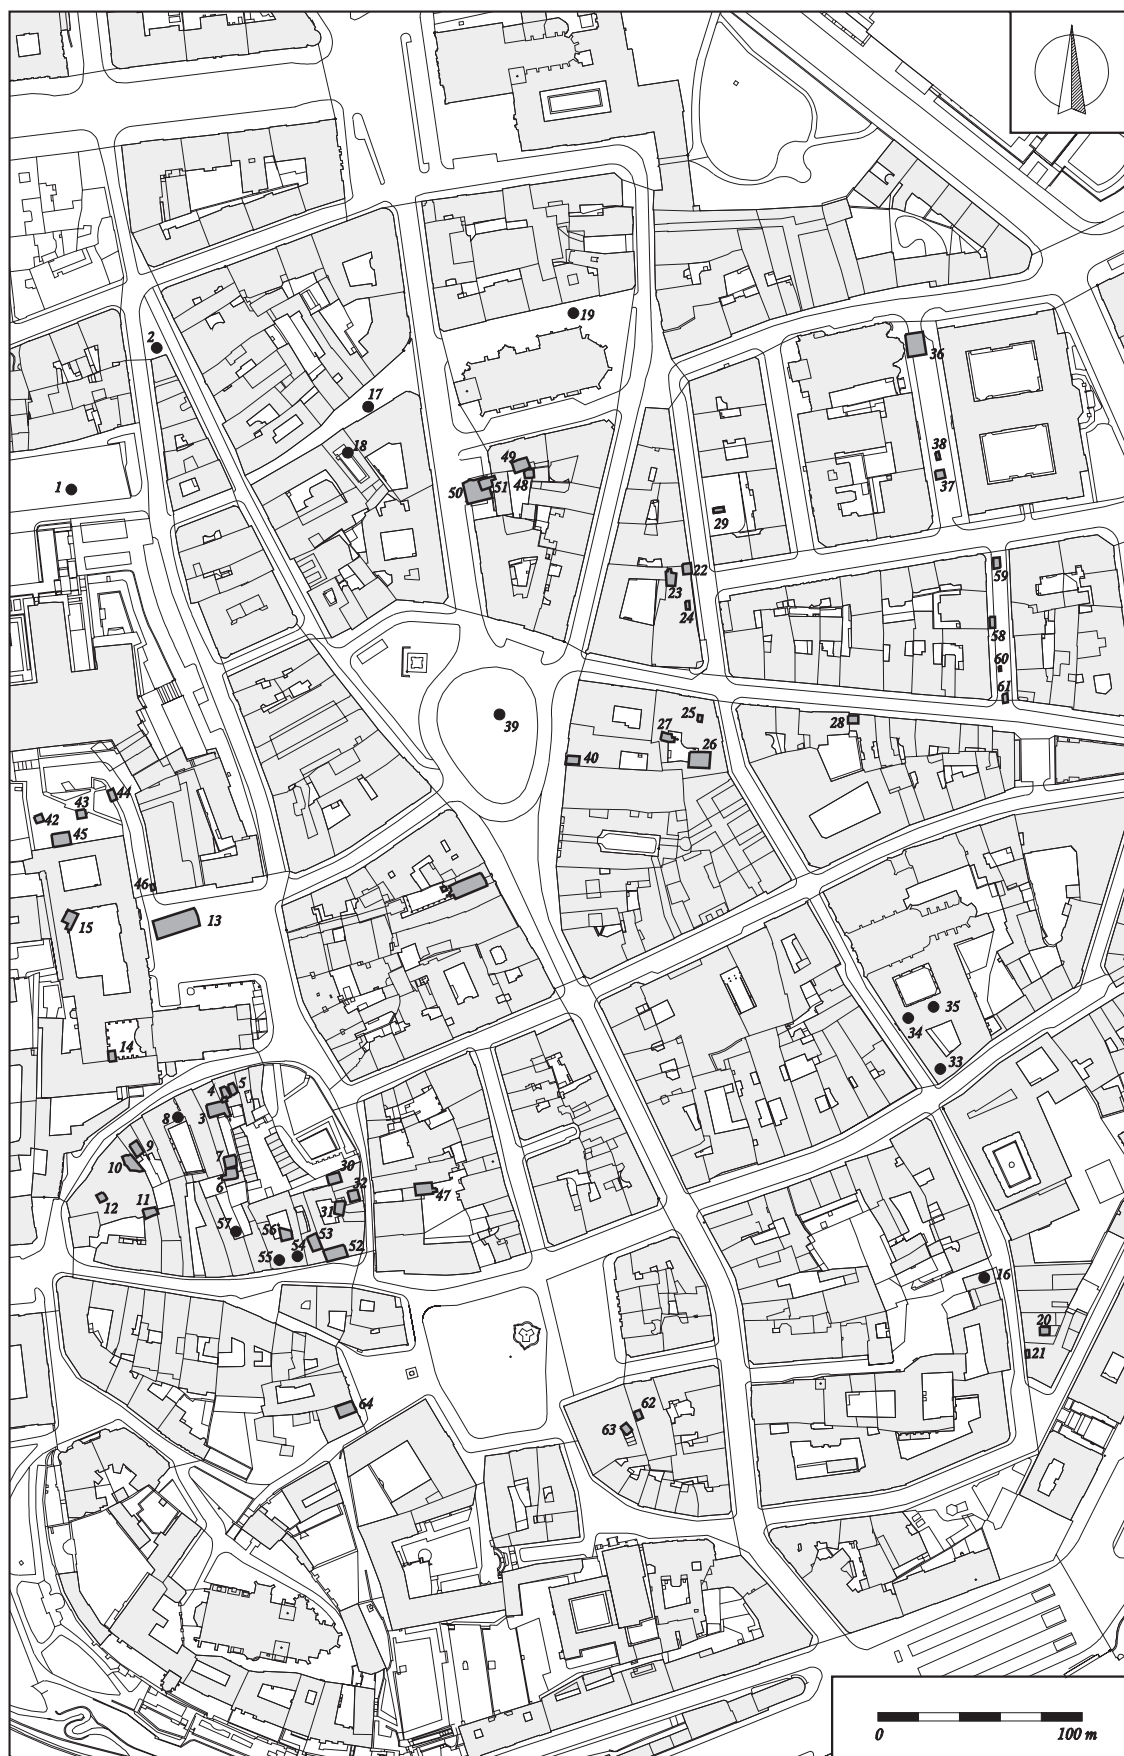
obr. 4
Přehled suterénů dřevohlinitých domů (stav k roku 2002).
Tmavé šedé plochy – zkoumané a jednoznačně
prokázané případy; černé kroužky – situace,
které musí ověřit další výzkum.

1. Dominikánská 5
– Baugrube 2504,
2. Náměstí Svobody 17
– Baugrube 550,
3. Rašínova 6 – Objekt Nr. k. 556,
4. Dominikánská 7 – VS010,
5. Dominikánská 7 – VS001,

6. Panenská – Objekt Nr. k. 511,
7. Dominikánské náměstí
– Souterrain Baugrube 602,
8. Starobrněnská 2–4
– Objekt Nr. k. 629,
9. Starobrněnská 8
– Objekt Nr. k. 608/610,
10. Dominikánská 5 – VS003,
11. Náměstí Svobody
– Souterrain Baugrube 2,
12. Starobrněnská 6
– Objekt Nr. k. 579/578,

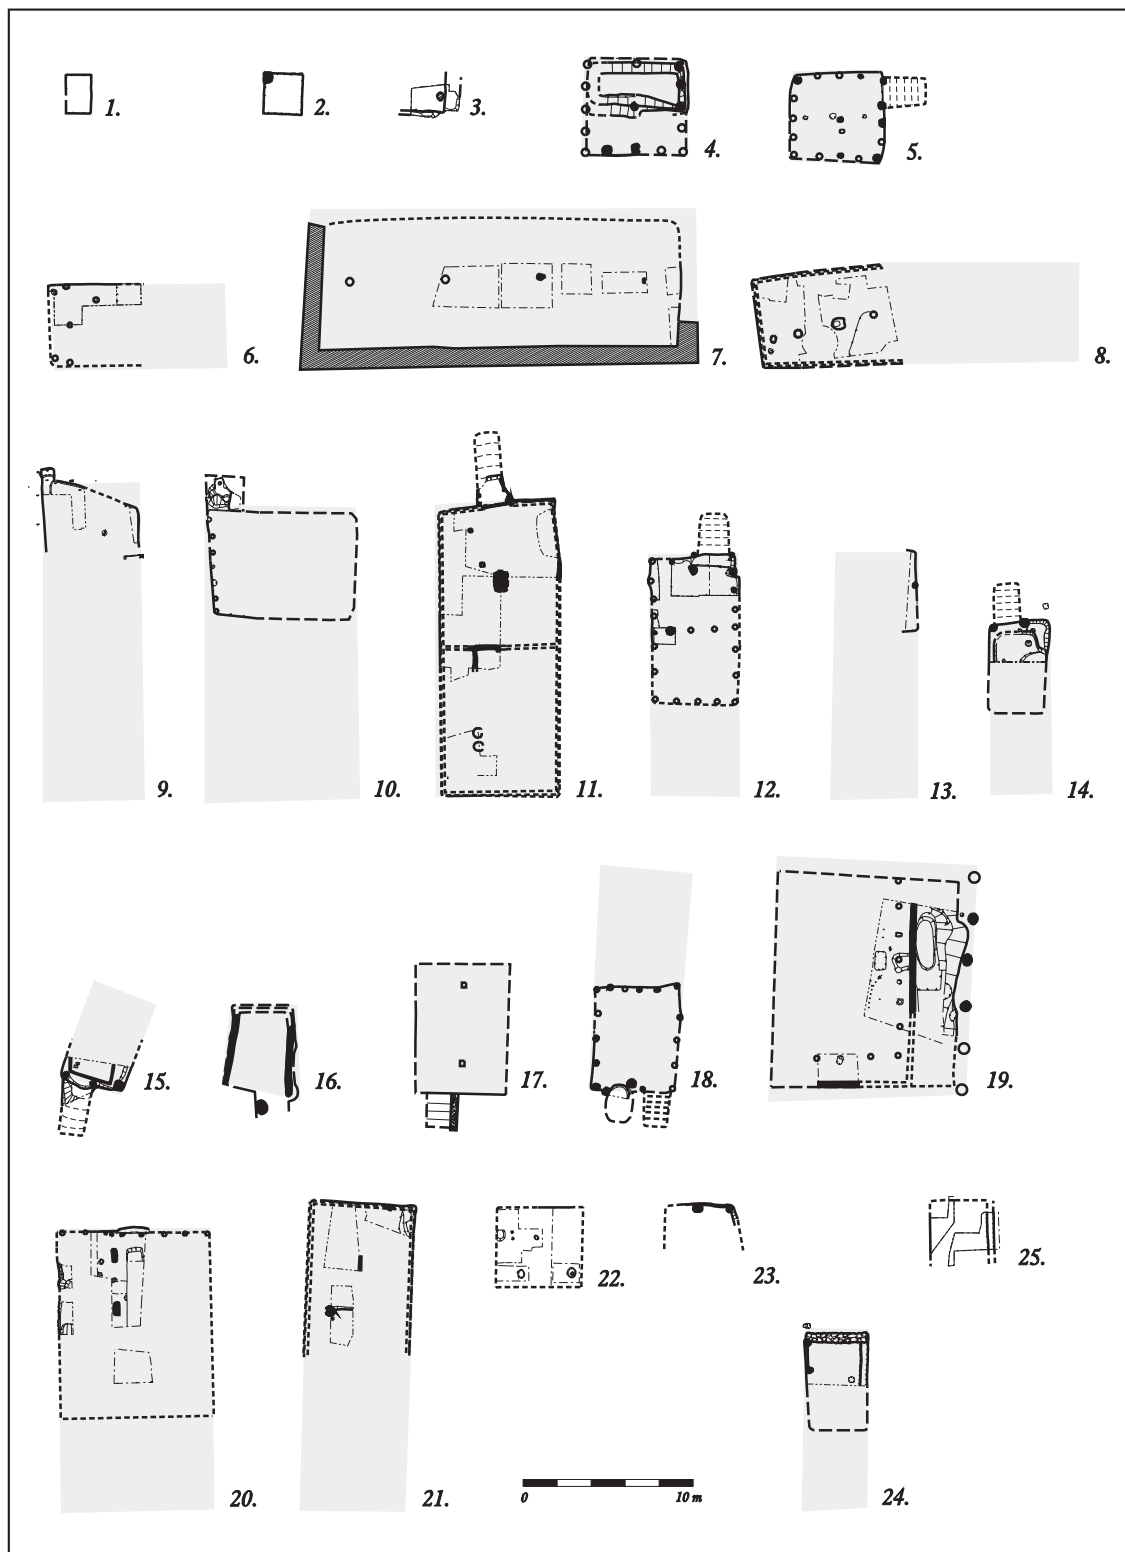
obr. 5
Typologický souhrn sklepů
dřevohliněných staveb. Situace jsou
orientovány tak, jako by dolní částí
obrázku probíhala ulice. Šedé plochy
vyznačují předpokládaný rozsah
nadzemní části příslušející stavby.
Dvojitě linie představují rámovou
konstrukci stěn. Šrafované
je vyznačeno vyzdění.

Abb. 5
Typologische Zusammenfassung
der Keller von Holzlehmbauten.
Die Situationen sind so orientiert, dass
im unteren Bildteil die Strasse verläuft.
Die grauen Flächen kennzeichnen
die vorausgesetzte Ausdehnung des
oberirdischen Teiles des zugehörigen
Gebäudes. Die Schraffur kennzeichnet
die Wandkonstruktionen.

13. Mečová 6 – Objekt Nr. k. 501,
14. Dominikánská 5 – VS166,
15. Koblížná 4/ Poštovská 2 – VS029,
16. Koblížná 3 – Objekt Nr. 5,
17. Radnická 8 – Objekt Nr. 1,
18. Rašínova 6 – Objekt Nr. k. 614,
19. Rašínova 6 – Objekt Nr. k. 593,
20. Mozartova – Baugrube 01,
21. Koblížná 4/ Poštovská 2 – VS014,
22. Mečová 6 – Objekt Nr. k. 523,
23. Zelný trh – Souterrain Baugrube 547,
24. Dominikánská 5 – VS165,

Obecně lze kopané sklepy charakterizovat jako původně rozsáhlé a hluboké výkopy obdélného, případně čtvercového tvaru (**obr. 5**). Jejich rozměry jsou značně variabilní, od plochy 16 m² (4 × 4 m) až do 157 m² (7 × 17 m). Poněvadž u většiny situací se jedná pouze o zkoumané torzo či dílčí výsek, nemá smysl vypočítávat řadu neúplných a v podstatě nic neřešících čísel. Fragmentárnost zkoumaných suterénů, odvíjející se od poničení historického terénu Brna, neumožňuje (a je otázkou, zda do budoucna vůbec umožní) vyjádřit se závazně k otázce četnosti případných velikostních kategorií (**obr. 6**).

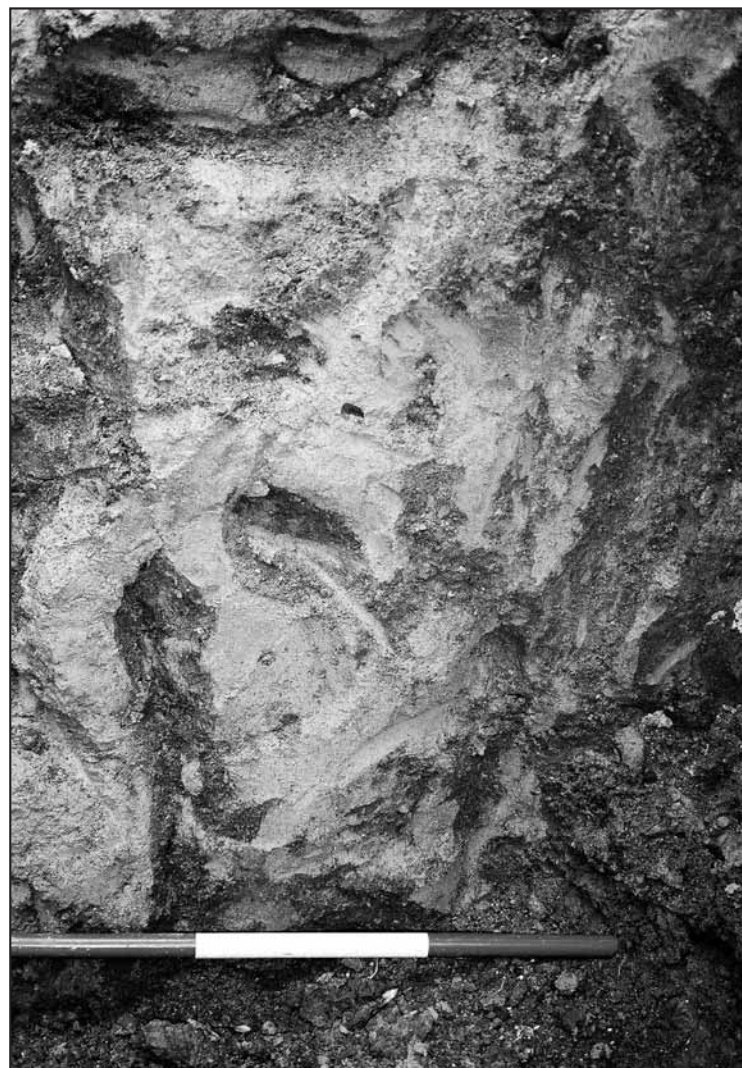
obr. 7
Detail stěny suterénu 629
ze Starobrněnské 2–4
s traseologickými stopami nástrojů.

Abb. 7
Detail der Untergeschoßwand 629
in Starobrněnská 2–4
mit traseologischen Werkzeugspuren.

Pouze v jediném případě se podařilo zachytit traseologické stopy na stěně suterénu č. k. 629 na Starobrněnské 2–4, které dokládají použití nějakého blíže nespecifikovaného kopáče (**obr. 7**).

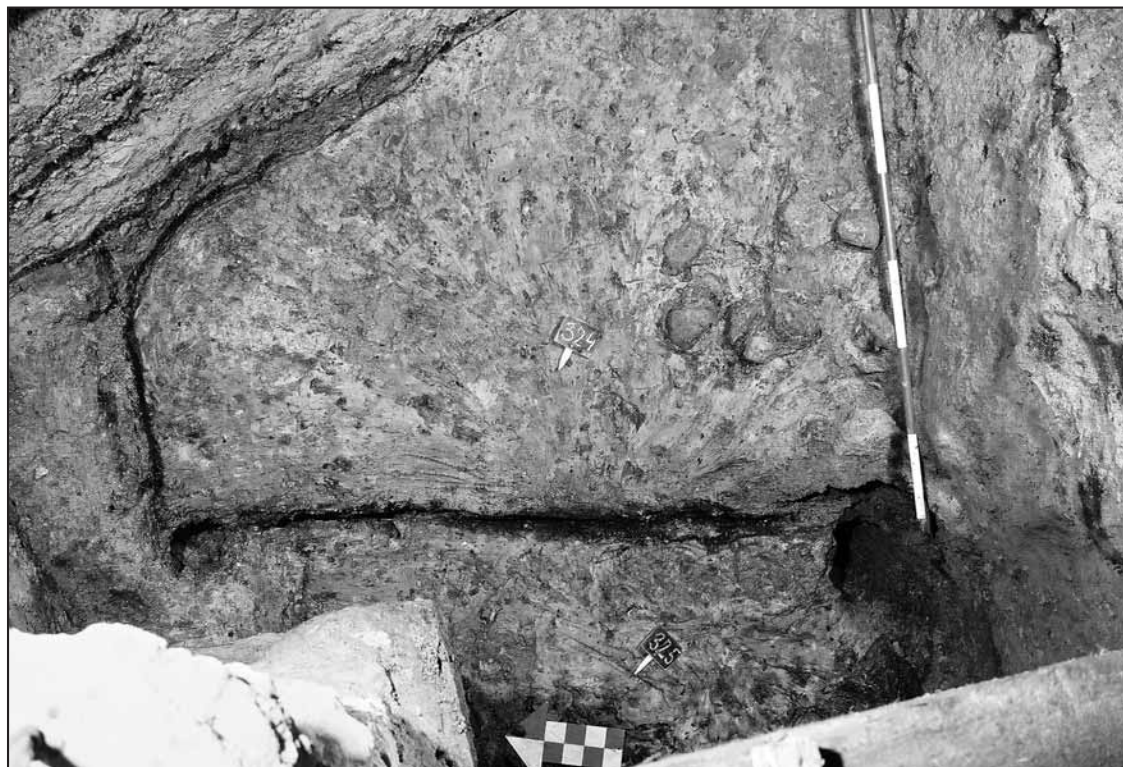
obr. 8
Podlahová úroveň suterénu VS029
z Koblížné 4/Poštovské 2.

Abb. 8
Fußbodenniveau des Souterrains
VS029 aus Koblížná 4/Poštovská 2.

S tématem dna úzce souvisí problematika podlah, podlahových úprav či důsledků komunikace („chození“). Většinou zaznamenáváme udusaný „špinavý“ povrch spraše nebo udusanou tenkou vrstvičku ležící na dně, která zřejmě vznikla postupným „nášlapem“. Lze se domnívat, že vznikla nanesením „sanitárního“ materiálu (slámy apod.) a postupným „nášlapem“ procházejících, což dokládá organický charakter těchto vrstev. Není výjimkou, že v jednom suterénu bylo odhaleno i několik takových úrovní, následujících bezprostředně po sobě. Setkáváme se také s méně i více silnými vrstvičkami nanesených podlahových úprav. Většinou je tvoří přenesená spraš. V některých, a to i pečlivě zkoumaných případech, však nebyla pozorována žádná z výše popsaných aktivit. Zde je asi nutné uvažovat například o konstrukci dřevěné (prkenné) podlahy. Dřevěnou podlahou byl vybaven suterén s. s. j. 2 na náměstí Svobody 17. Pozůstatky zuhelnatělých desek se nacházely přímo na dně sklepa, dosahovaly šířky 0,15 až 0,18 m, orientovány byly kolmo na delší stěnu. Na Koblížně 4, v suterénu VS029, byla zaznamenána štěrková úprava mladší fáze podlahy (**obr. 8, 9**).

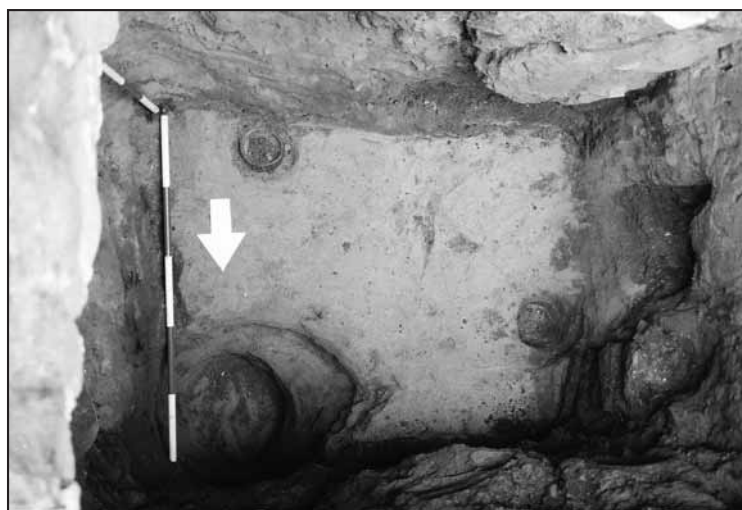
obr. 10
Část dna suterénu 579/578
ze Starobrněnské 6 se zahloubenou
keramickou nádobou.

Ojedinelým jevem u brněnských nálezů není ani zapouštění keramických nádob do dna či podlahových úprav (**obr. 10**). Bylo zaznamenáno u tří suterénů (objekt č. 63 z Dominikánské 17, objekty č. k. 629 a 579/578 ze Starobrněnské 2–4 a 6), a to vždy po jedné nádobě (hrnci). Výplně nádob nevykazovaly ničím nápadné složení. Jejich funkci lze pravděpodobně chápat jako jakýsi „trezor“, respektive skryš. Není vyloučeno, že mohly sloužit jako past na drobné hlodavce.

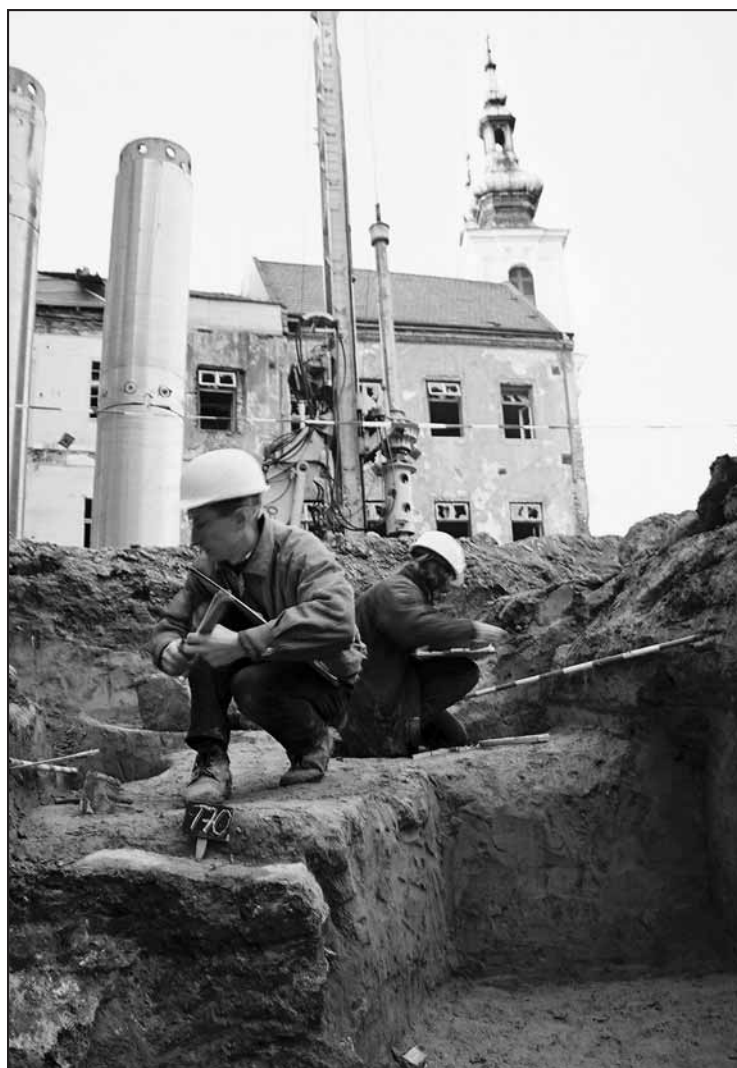
obr. 9
Antonín Zůbek a Dana Zapletalová
dokumentují podlahové úrovně stavby
VS010 z Dominikánské 7.

Abb. 9
Dana Zapletalová und Antonín Zůbek
dokumentieren die Fußbodenniveaus
des Baus VS010 in Dominikánská 7.

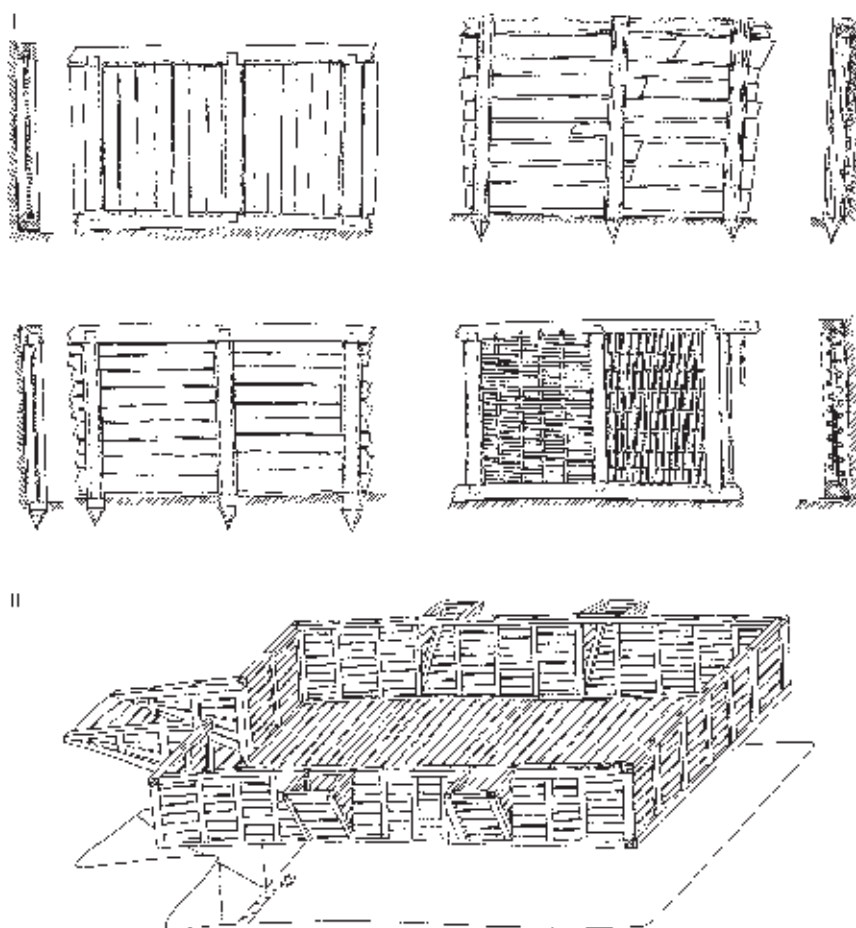
obr. 11
Příklady možných typů konstrukcí
dřevěných stěn suterénů.
Možná podoba dřevěné konstrukce
suterénu s. s. j. 2 z náměstí Svobody 17.

Abb. 11
Beispiele von möglichen Typen der
Holzwandkonstruktionen von
Souterrains. Die mögliche Gestalt der
Holzkonstruktion im Souterrain s. s. j. 2
aus náměstí Svobody 17.

Ve sledovaných suterénech často nacházíme doklady někdejších dřevěných konstrukcí (**obr. 11**). Vlastní fyzické dochování původních dřevěných prvků je v brněnských podmínkách možné v podstatě jen v transformované podobě, například ve formě uhlíkatých „pruhů“ a vrstviček, v lepším případě až větších shořelých kusů dřev. Někdejší situaci můžeme ve většině případů studovat pouze na základě sloupových či kúlových jamek a ložných žlábků pro trámy. Dřevěné prvky se v suterénech využívaly k obložení a vyztužení stěn, jako nosné konstrukce stropu (přinejmenším zde lze jmenovat centrálně umístěné sloupové jámy jako pozůstatky sloupů, nesoucích průvlak) a také na výstavbu přiček, dělicích rozsáhlejší plochu na menší jednotky (prokazatelně u VS014 z Koblížné 4 a s. s. j. 2 z náměstí Svobody 17). Drobnější kúlové jamky (o průměru 0,01 až 0,05 m) pravděpodobně souvisely spíše s činností, která v suterénech probíhala, nebo různými úpravami, které přímo nesouvisely s vlastní konstrukcí. Dřevěná konstrukce stěn byla doposud zaznamenána dvoji, sloupová a rámová. U sloupové konstrukce byly desky ukládány za sloupy, nebo usazovány do drážek ve sloupech (**obr. 12, 13, 14**). Desky doléhají přímo na stěnu výkopu, nebo je mezi nimi mezera vyplněná hlinou. Ve dvou případech byl použit obojí způsob v jednom suterénu (VS001 z Dominikánské 7, VS029 z Koblížné 4/Poštovské 2). Pozůstatkem rámové konstrukce jsou žlábků, ve kterých byly vodorovně usazeny trámy, spoluvytvářející pole hrazdění. O takovéto konstrukci, dle našeho názoru, lze uvažovat i u suterénů, kde zcela chybí při stěnách podlah situované sloupové jámy. Zda byla vertikální část tvořena košatinovým výpletem či deskami, založenými vertikálně nebo horizontálně za trám či do žlábků v trámu a předpokládaných stojkách, případně zda se jednalo o jinou konstrukci, je otázkou dalších výzkumů. Rámová konstrukce stěn suterénu byla zaznamenána u objektu č. 63 z Dominikánské 17, objektu č. 5 z Koblížné 3, objektu s. s. j. 2 z náměstí Svobody 17, objektu č. 513 z Panenské, objektu č. k. 593 z Rašínovy 6 a snad i u VS014 z Koblížné 4. Typ konstrukce stěn není závislý na plošném rozsahu suterénu.

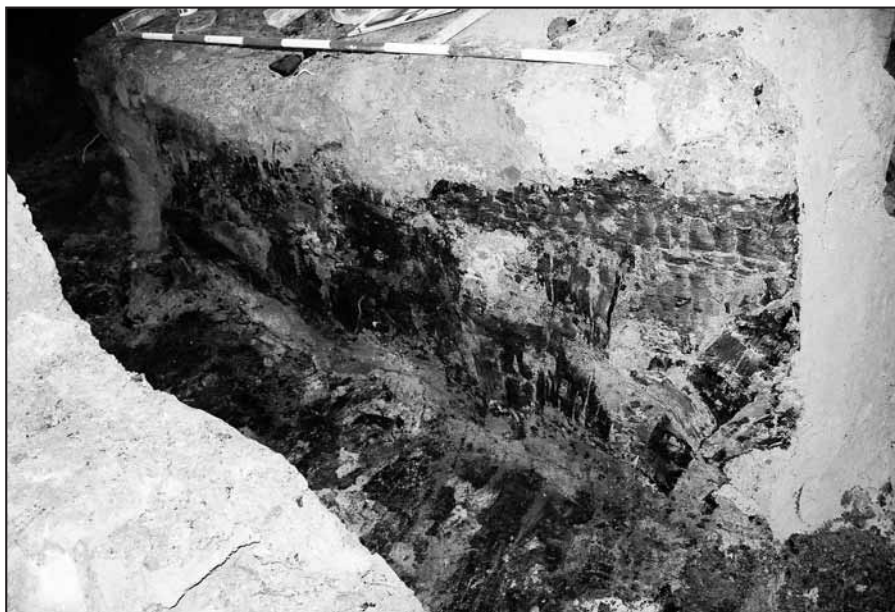
obr. 12
Pozůstatky dřevěné konstrukce stěny suterénu
s. s. j. 2 z náměstí Svobody 17.

Abb. 12
Überreste der Holzkonstruktion der
Untergeschoßwand, Befund Nr. 2,
in náměstí Svobody 17.

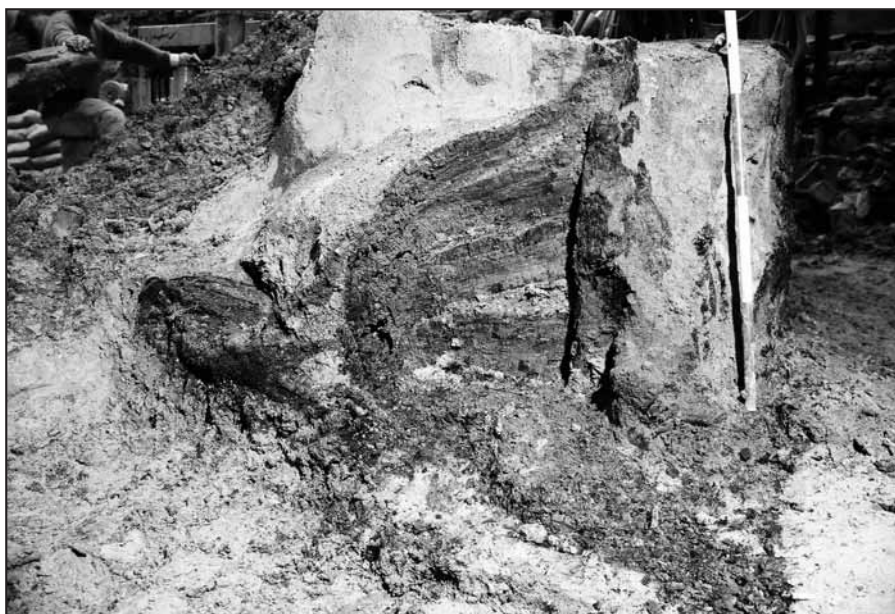
obr. 13
Pozůstatky dřevěné konstrukce severní stěny
vstupní šije suterénu s. s. j. 2 z náměstí Svobody 17.

Abb. 13
Überreste der Holzkonstruktion der Nordwand des
Eingangshalses in das Untergeschoß, Befund Nr. 2,
in náměstí Svobody 17.

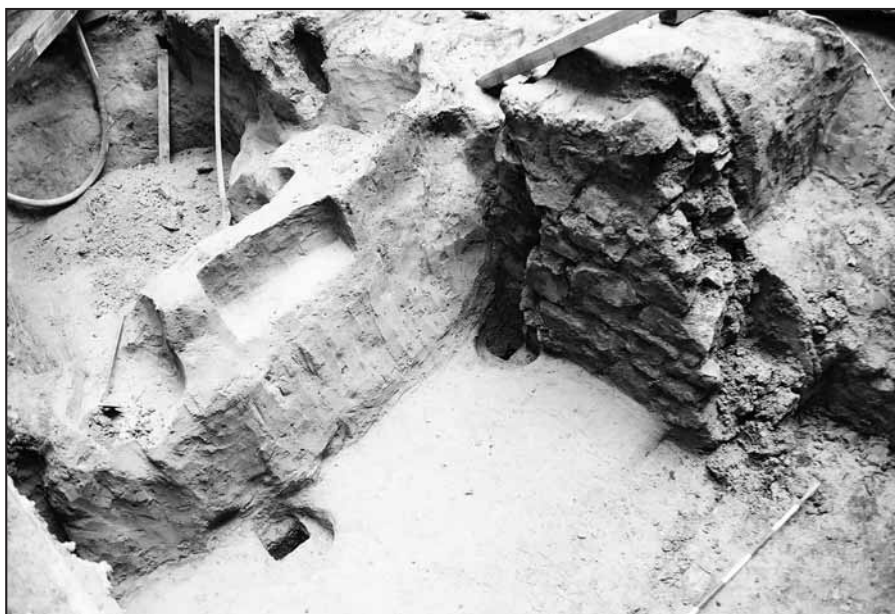
obr. 14
Pohled do jihovýchodního rohu suterénu VS165
z Dominikánské 5. Je patrné vyzdění jeho jižní stěny
a sloupové jamky podél východní stěny.

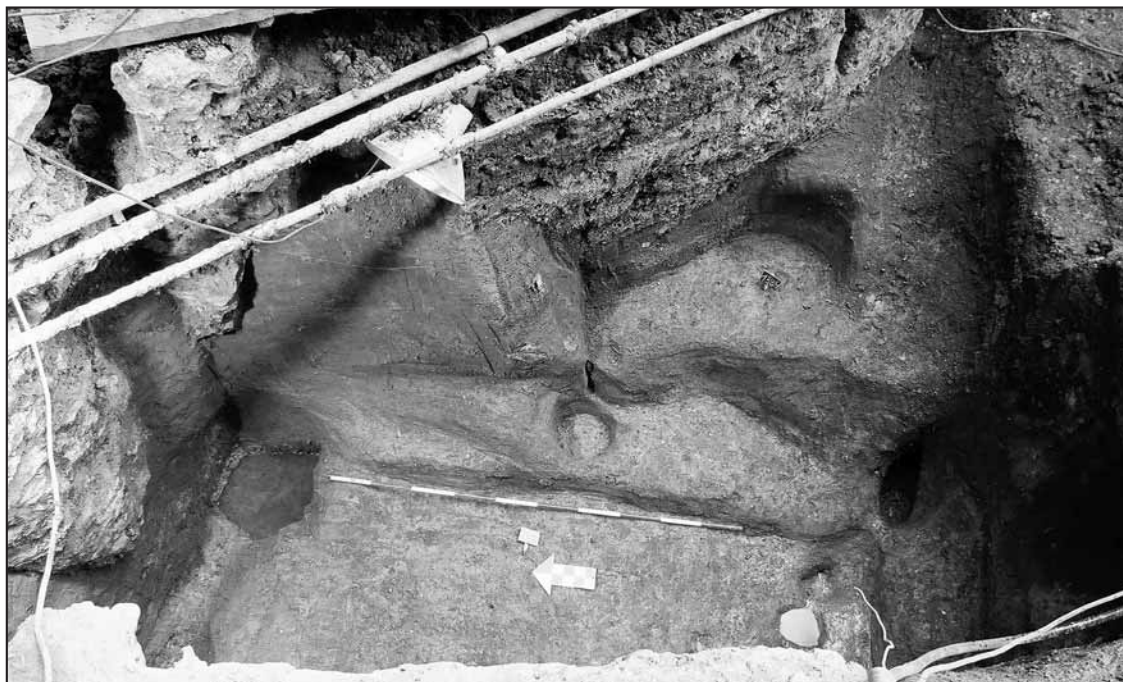
obr. 16
Vstupní šíje suterénu VS001 z Dominikánské 7.

Abb. 16
Eingangshals des Untergeschosses VS001
in Dominikánská 7.

Suterény byly přístupné prostřednictvím zahluobených vstupních šjíj (obr. 15, 16, 17, 18). Ve zkoumaných případech (10) šlo většinou o jednoduché výkopy s rampovitým či stupňovitým dnem, svažujícím se do prostoru suterénu. Vstupní šjíje se převážně napojují na kratší ze stěn při rohu suterénu, orientovaném blíže parcelní hranici. Výjimkou je suterén s. s. j. 2 z náměstí Svobody 17, kde byl vstup umístěn ve středu kratší stěny. Často se stává, že osa vstupu nesvívá se stěnou suterénu pravý úhel, ale je mírně vychýlena k ose sklepa. Výkopy vstupních šjíj jsou v Brně poničeny ještě více než je tomu u vlastních suterénů. Přesto však byly sledovány doklady dřevěných konstrukcí (sloupové, kúlové jamky) a ve 3 případech také kamenné nebo kamenocihelné vyzdění (na hlinu či na maltu) (VS003 z Dominikánské 5, s. j. 574 z Dominikánského náměstí 1, objekt č. 1 z Radnické 8). Šířka výkopu vstupních šjíj se pohybuje v rozmezí 1,80 až 2,20 m, pouze u ne zcela jednoznačné situace objektu č. k. 608/610 ze Starobrněnské 8 činila jen 0,75 m.

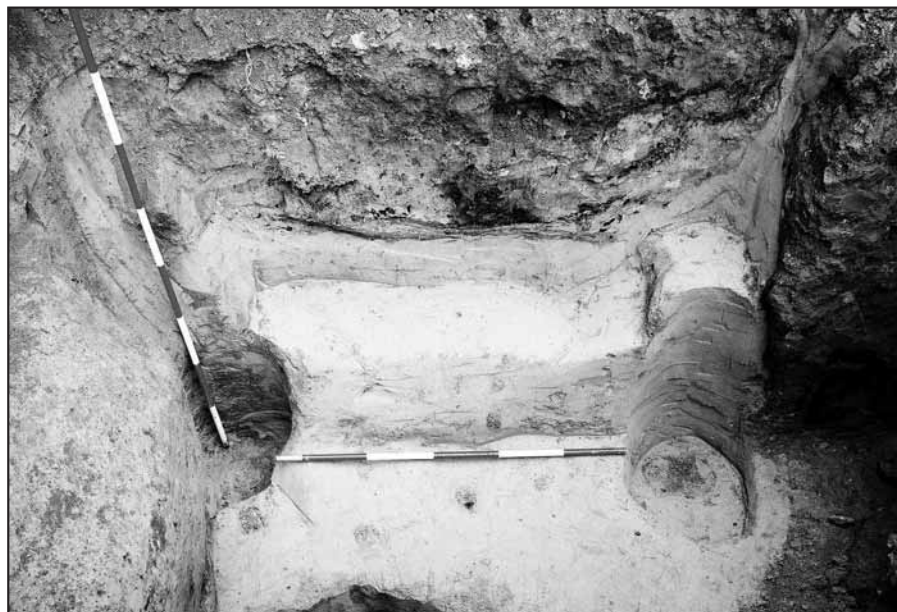
obr. 17
Pohled od východu na část půdorysu se vstupní
šíjí suterénu s. s. j. 2 z náměstí Svobody 17.

Abb. 17
Ostansicht eines Teils des Grundrisses mit dem
Eingangshals in das Untergeschoß, Befund Nr. 2,
in náměstí Svobody 17.

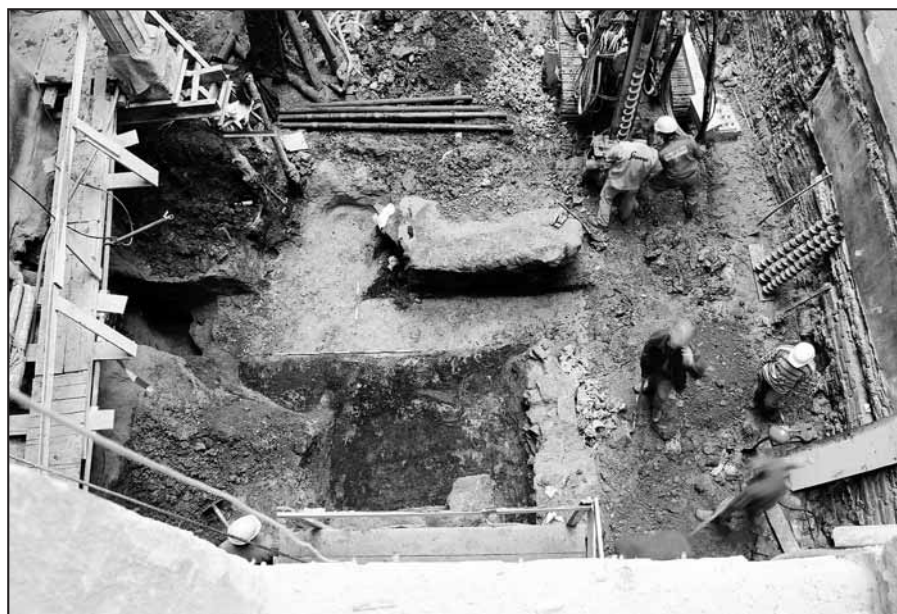
obr. 18
Pohled od jihu na část půdorysu s reliktem vstupní
šíje suterénu 579/578 ze Starobrnénské 6.

Abb. 18
Südansicht eines Teils des Grundrisses mit dem
Relikt des Eingangshalses in das Untergeschoß
579/578 in Starobrnénská 6.

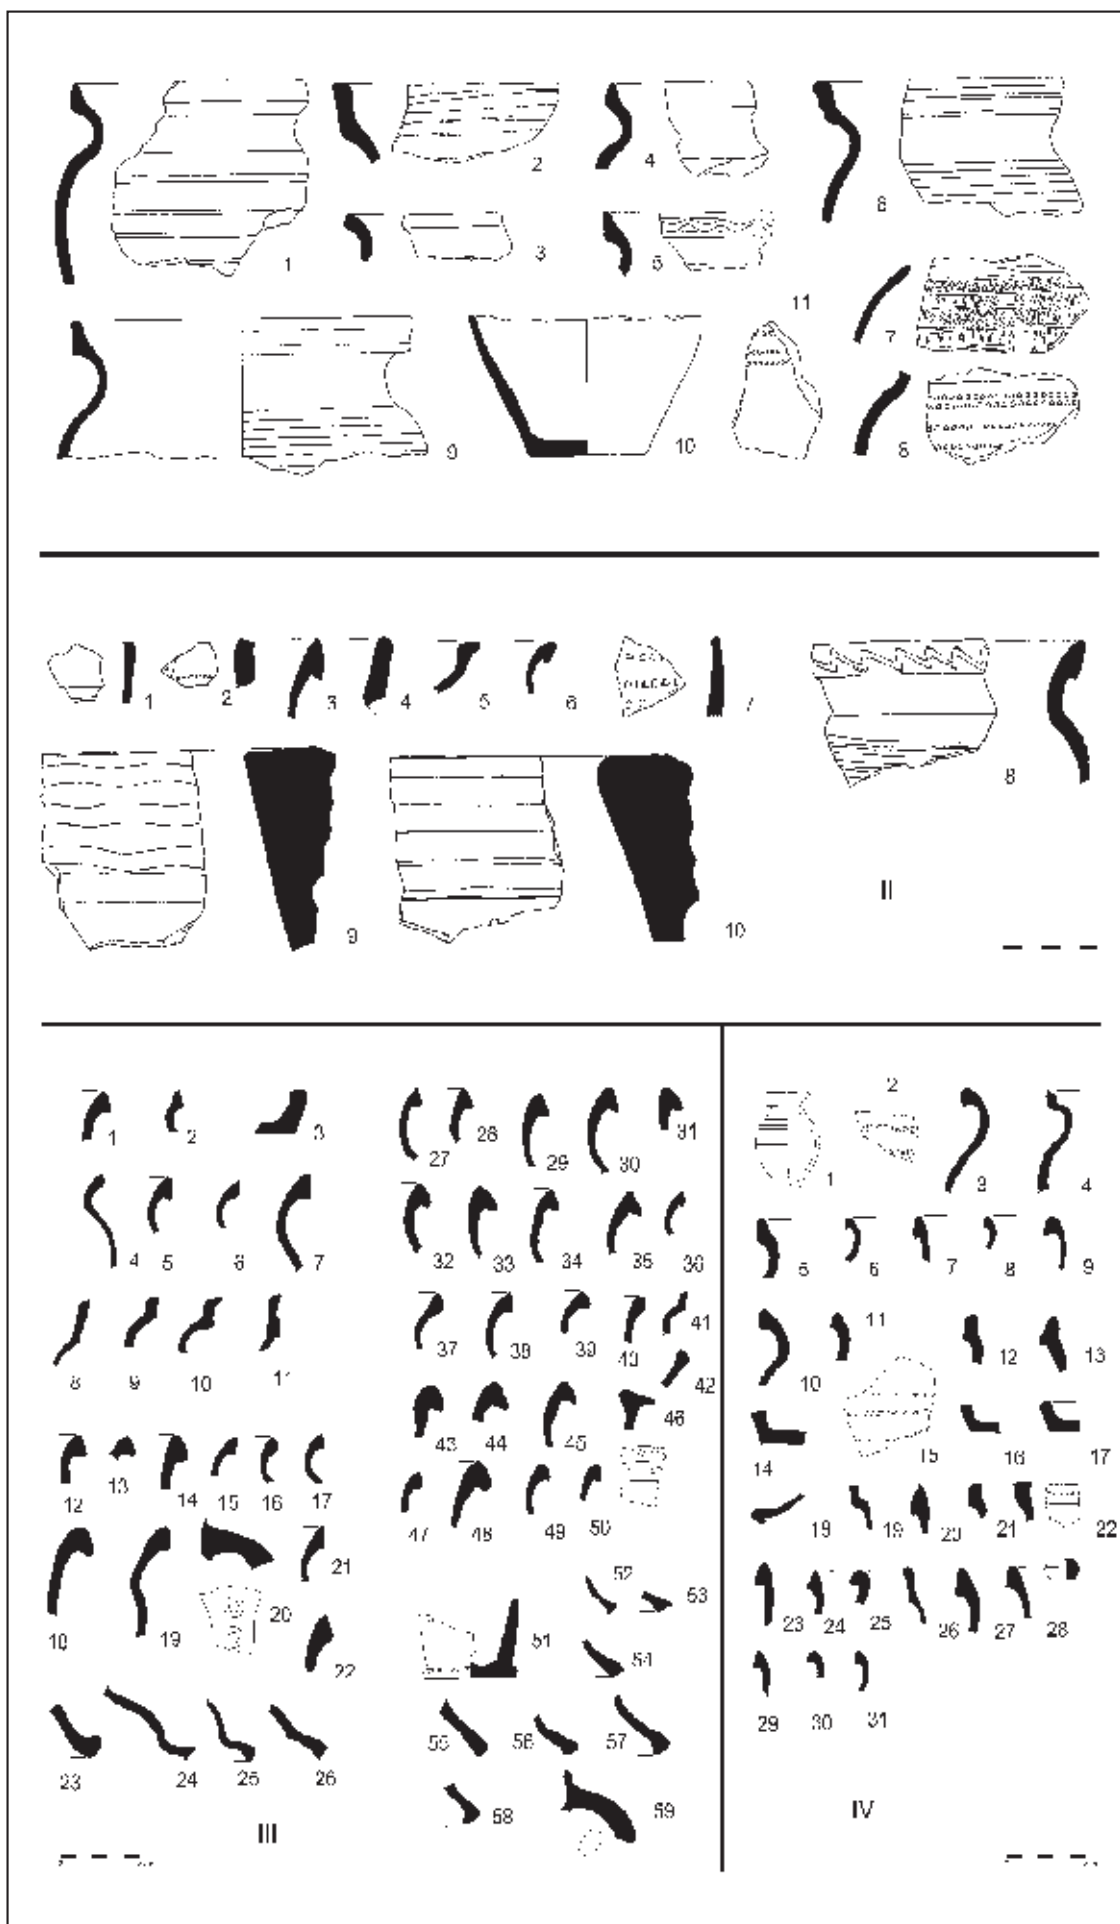
obr. 21
Výběr keramických zlomků získaných
ze zásypů suterénů.

I – objekt k. 500 z Koblížné 4/
Poštovské 2;

Dobu zániku suterénů dokládá především rozbor archeologického materiálu (opět hlavně keramických zlomků), získaného z jejich výplní (**obr. 21**). Tato datace pak může být dále potvrzena, případně upřesněna stratigraficky mladšími aktivitami. Pomocí zde může také vztah některé ze známých historických událostí. Je například jisté, že suterén s. j. 531 z *Dominikánského náměstí 1* musel ustoupit výstavbě dominikánského kláštera, se kterou můžeme počítat od 40. let 13. století.

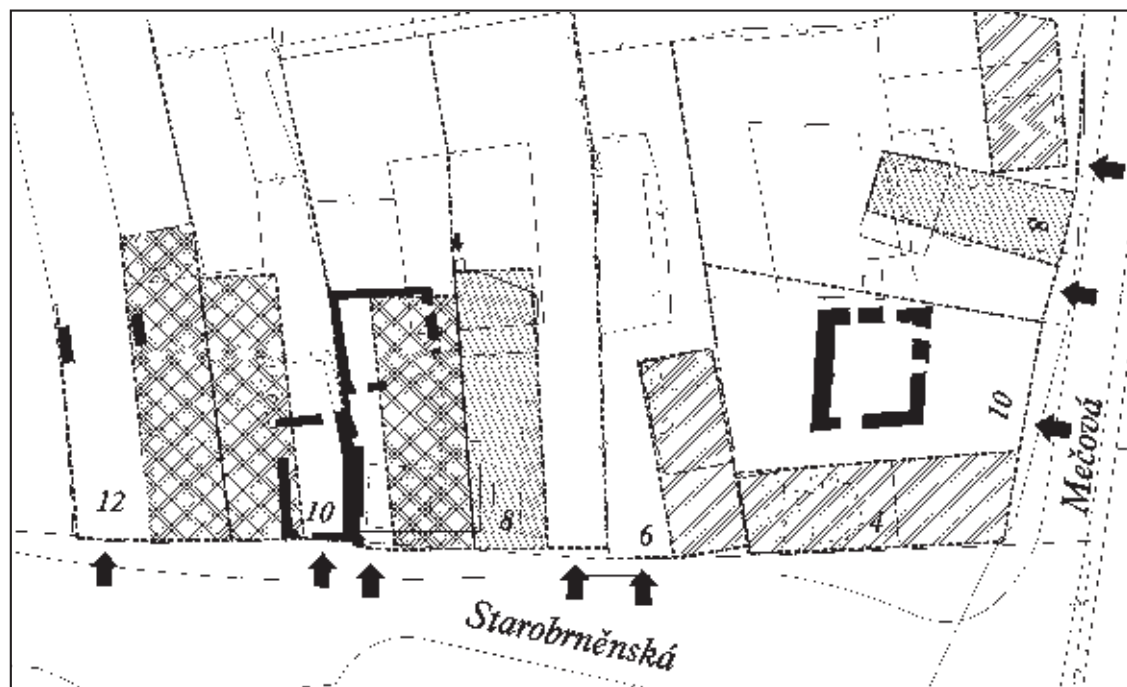
obr. 22
Rekonstrukce podoby zástavby
východní části severní linie
Starobrněnské ulice ve 2. polovině
13. století.

Abb. 22
Rekonstruktion der Gestalt von
der Bebauung im östlichen Teil der
Starobrněnská-Gasse in der 2. Hälfte
des 13. Jahrhunderts.

Šířka domů zřejmě přesahovala částečně vlastní sklepy. Tento stav dokládá situace, dokumentovaná u *objektu č. k. 593 na Rašínově 6*. Stupňovité rozšiřování následných podlaží dokládají i doposud stojící hrázděné domy. Zjevně až na výjimky, kdy byly domy orientovány okapově, nedosahovaly stavby celé šířky parcely. Z dispozice jednotlivých staveb, jak byly dokumentovány ve východní části domovního bloku Velkého Špalíčku, je patrná snaha udržovat zástavbu v tradičně předpokládaném zrcadlovém schématu (např. Radová-Štiková 1991, obr. 1) (**obr. 22**).

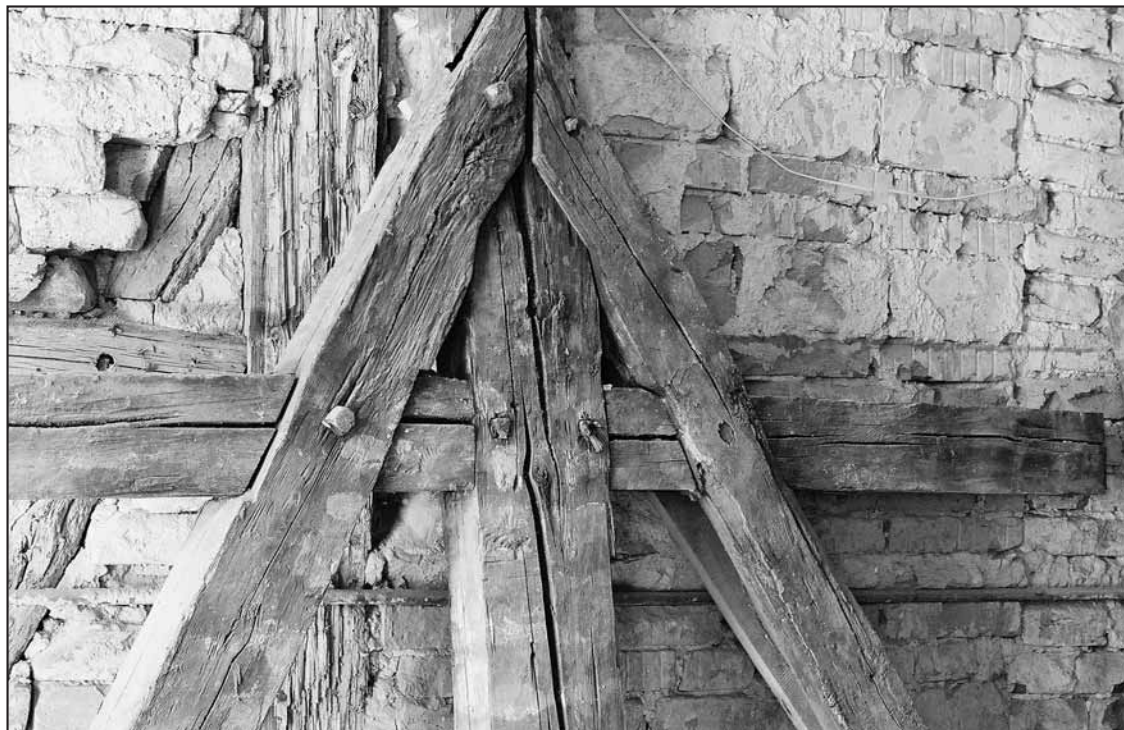
obr. 23
Detail hrázděné konstrukce domu
Mečová 8 (dendrochronologicky
datováno po roce 1450).

Abb. 23
Detail der Fachwerkkonstruktion
des Hauses Mečová 8
(dendrochronologisch datiert
nach dem Jahre 1450).

Nad místností 2.01 byla situovaná místnost 3.01, v jejíž jižní a severní stěně se dochovaly konstrukční prvky, shodné s přízemím. V jižní stěně byla dochována dvě pole hrázdění se dvěma sloupky. Sloupky byly rozepřeny mezi prahovou vaznicí a stropnicí, v polovině výšky byly provázány paždíky (**obr. 23**). Vodorovné i vertikální prvky byly zavětrovány šikmými průběžnými vzpěrami. Ve všech sloupcích obou místností byly cca 0,50 m od jejich zaústění do stropnice vydlabány kapsy pro šikmé čepy, orientované do interiéru, dokládající existenci hlavových pásků, spojujících delší boční stěny s trámy stropu. Analogickou konstrukci známe ze stejného období např. z Hütengasse 4 v německém Lichu (KLÖCKNER 2000). Z jednotlivých dřevěných konstrukčních prvků byly odebrány vzorky pro dendrochronologickou analýzu. Získaná data zasadila trámový strop místnosti 2.01 do období po roce 1449. Dubové prvky hrázdění z místnosti 3.01 byly datovány k roku 1446 a 1451.

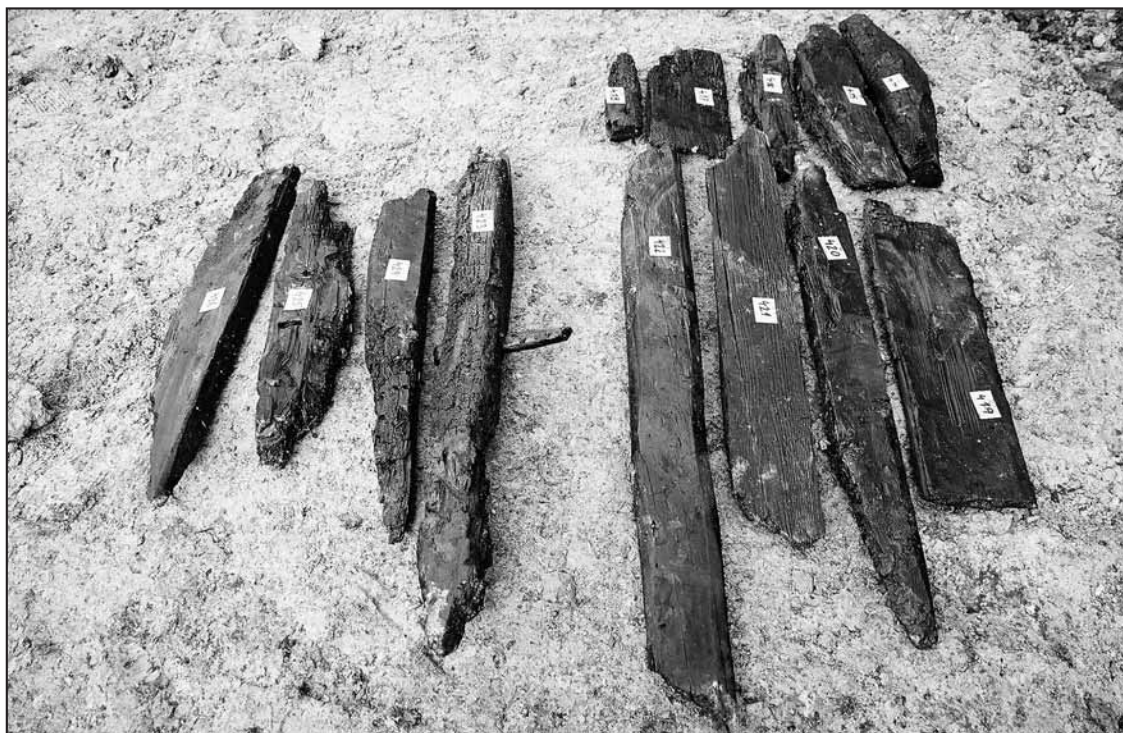
obr. 24
Dřevěné konstrukční prvky stavby
z 2. poloviny 13. století vyhozené
do jámky VS050 z výzkumu
Velkého Špalíčku.

Abb. 24
Hölzerne Konstruktionselemente
des Baus aus der 2. Hälfte des
13. Jahrhunderts, die in die Abfallgrube
VS050 weggeworfen wurden – Grabung
im Häuserblock Velký Špalíček.

Brněnské podmínky běžně nedovolují, aby se zachoval dřevěný materiál. Daří se to pouze ve zvodnělém prostředí severní strany náměstí Svobody a jižní strany ulice Koblížná, případně ve spodních úrovních hlubokých jám a studní. Za těchto okolností nacházíme pouze nepotřebné a vyhozené dílčí prvky někdejších konstrukcí. Dosud asi nejhodnotnější soubor dřevěných konstrukčních prvků poskytl jámka VS050 z výzkumu Velkého Špalíčku (akce A00/10) (obr. 24). Přítomny zde byly trámy a trámky obdélného (0,135 × 0,075 m) a osmiúhelného (0,105 × 0,08 m) průřezu. Zajímavý byl především trám 416/425 (obdélný průřez, 0,15 × 0,11 m), kolmo do něj byly totiž zapuštěny pruty o průměru 0,02 m v rozstupech cca 0,12 m. Mohlo by snad jít o část hrázděné konstrukce, kdy vlastní trám ohraničoval pole vyplněné pruty, tvořící osnovu košatinového výpletu, na nějž pak byla nanášena mazanice. Vyzvednut byl i trám, původně snad čtvercového či obdélného průřezu > 0,14 × > 0,11 m (423/439), který je příčně protnut kolíkem (čtvercového průřezu o straně cca 0,03 m). Četně byly zastoupeny desky a fošny. V některých byly otvory po hřebicích (např. 417, 419, 427). U dvou byla jedna z příčných stěn zkosena (417, 427). Zda takto vzniklé zúžení desky bylo vytvořeno za účelem zasazení do drážky nějakého sloupu či paždíku, zůstává otázkou. Další prvek představovala tenká deska (síla 0,02 m, šířka snad 0,14 m, délka > 0,80 m) s drážkou v jedné z podélných stěn (456). Lze ji považovat za doklad interiérového obkladu stěn perováním. Odebrány byly i prvky složitějších průřezů (432, 433, 435). Dřevo bylo určeno jako dub či jedle a dendrochronologicky datováno do 2. poloviny 13. století (Merta – Peška – Zůbek 2003). Ač se jedná o dosud nejrozsáhlejší soubor dřevěných konstrukčních prvků, jeho četnost a zvláště dochování vlastních prvků více informací neposkytl.
