1. Úvod

3. Charakteristika nezděné měšťanské architektury vrcholné středověkého Brna na základě archeologických pramenů

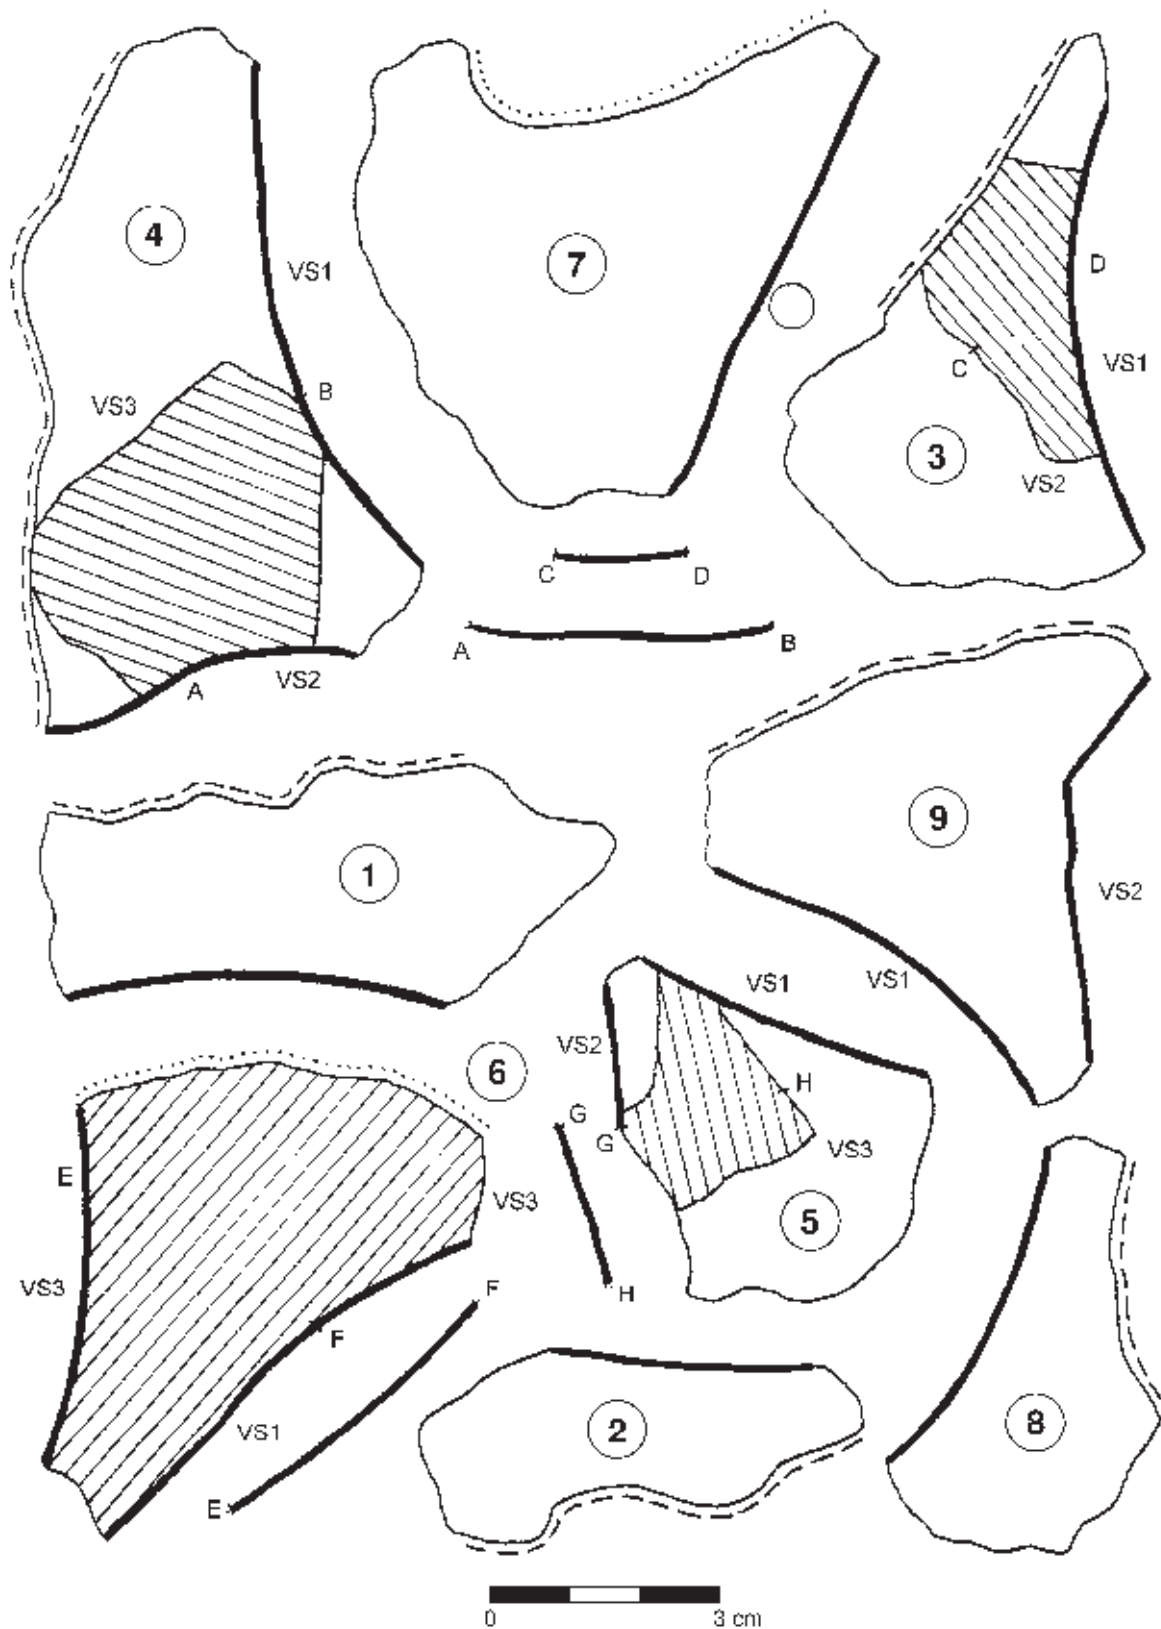
obr. 25
Ukázka kresebné dokumentace zlomků vypálené mazanice z požárové vrstvy
v suterénu VS029 z Koblížné 4/Poštovské 2. Zlomky 4, 5, 6 dokládají velice
pravděpodobně srubovou konstrukci.

Abb. 25
Beispiel der zeichnerischen Dokumentation des gebrannten Lehmewurfs aus der
Brandschicht im Untergeschoß VS029 in Koblížná 4/Poštovská 2. Fragmente 4, 5, 6
belegen höchstwahrscheinlich eine Blockbaukonstruktion.

Soubory vypálené mazanice byly kompletněji odebrány a uchovávány až při archeologických výzkumech posledních let. Dosud byly zpracovány a analyzovány čtyři rozsáhlé a ucelenější kolekce (Koblížná 4 – akce A98/59 a Velký Špalíček – akce A00/10) (Zůbek 2001a; d, 90–95). Analyzovány byly také dva soubory ze starších výzkumů, odebrané ovšem jen výběrově (Měčová 6 – akce UB57/96 a Radnická 8 – akce MMB2/91) (Zůbek 2001b; c). Zpracováno bylo i několik dalších rozsáhlých souborů z výzkumu Velkého Špalíčku (akce A00/10), které nebyly zatím analyzovány podrobněji. Bylo provedeno také několik zevrubnějších pozorování přímo v terénu u souborů, které nebylo možné z rozličných důvodů uchovat (obr. 25, 26).

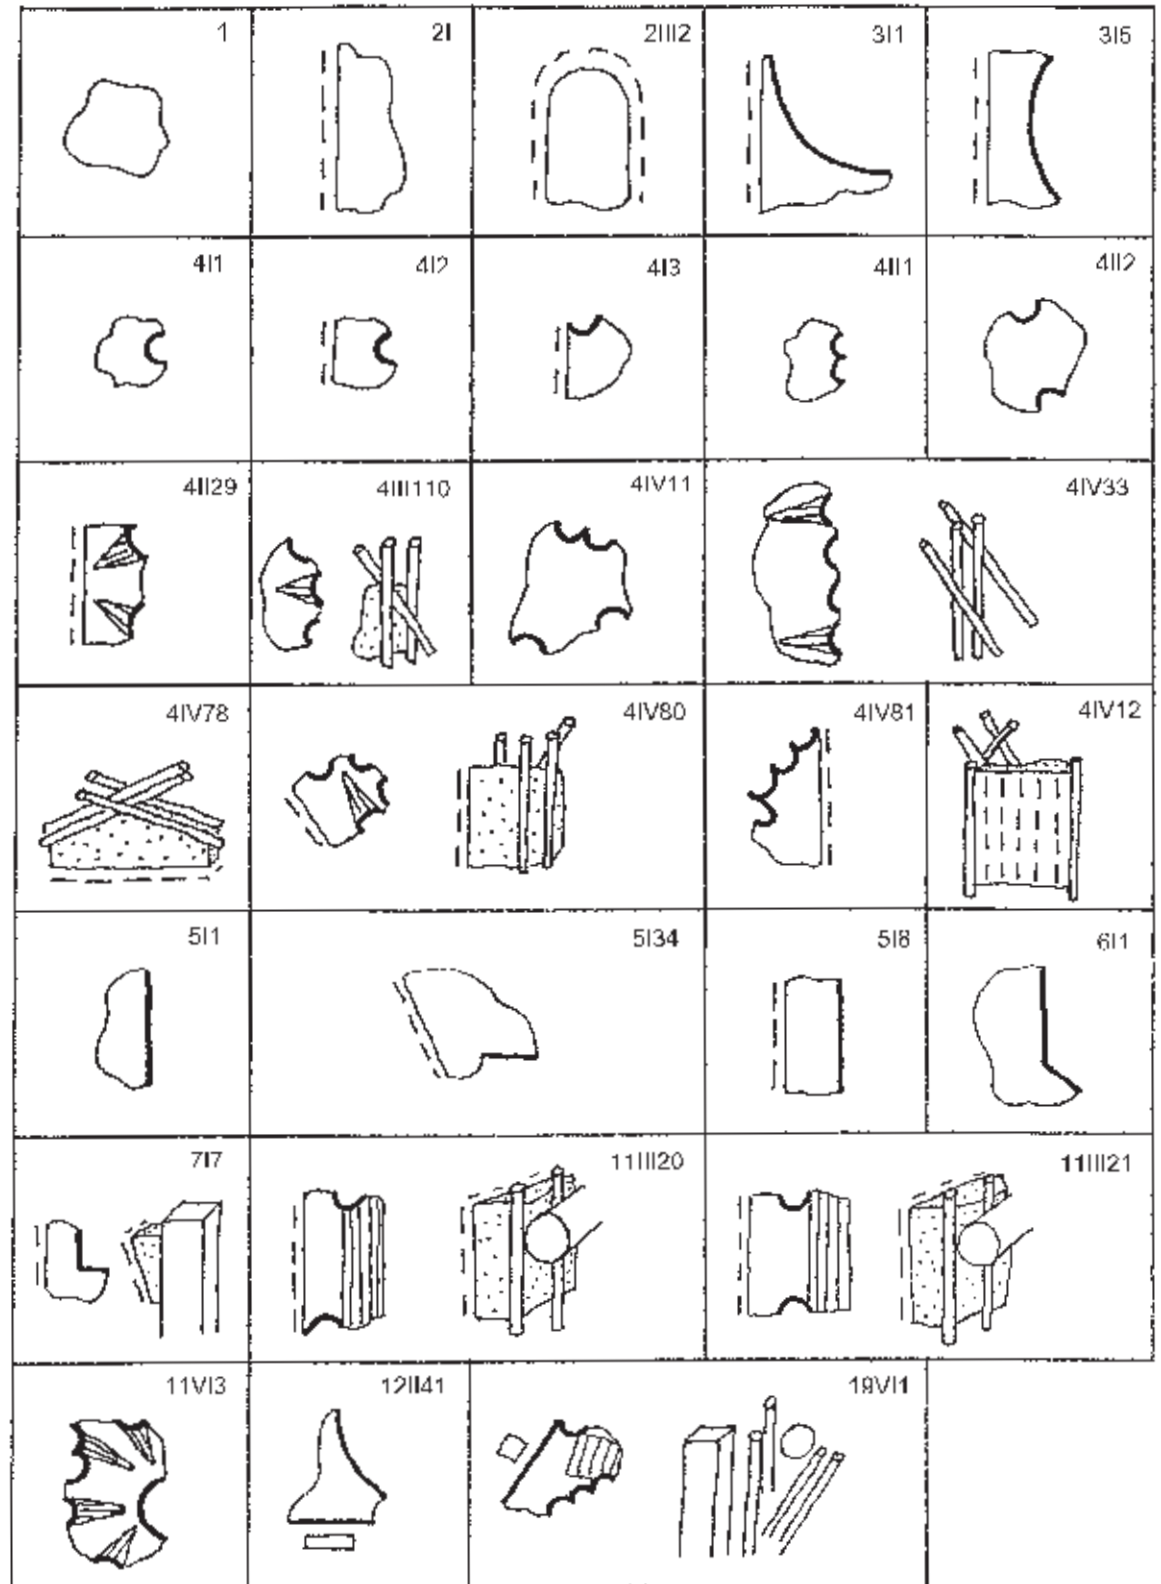
obr. 26
 Typologická tabulka zlomků vypálené mazanice, odebraných z požárových výplní
 suterénu 523 z Mečové 6.

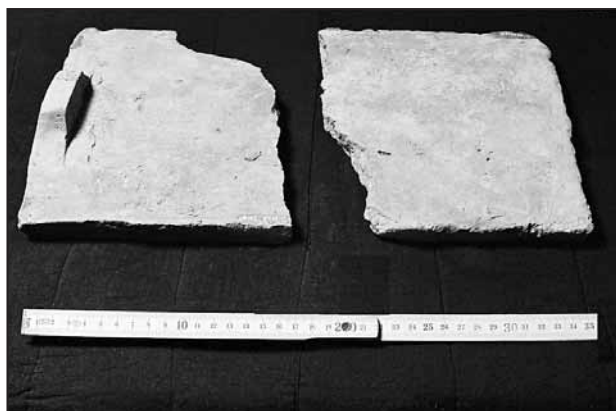
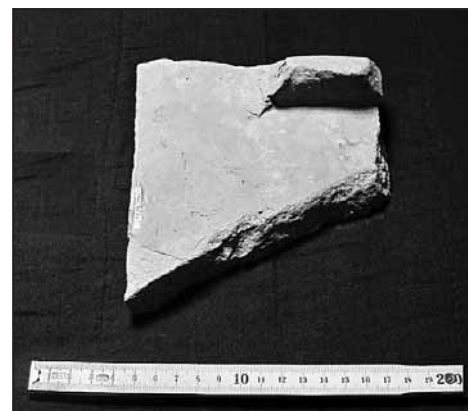
obr. 27
Relikty střešních tašek nalezené
ve výplních suterénu dřevohlíněných
domů 13. století.

Abb. 27
Relikte der Dachziegel,
die in Ausfüllungen
des Untergeschosses holzlehmiger
Häuser aus dem 13. Jahrhundert
gefunden wurden.

Ze stavebního materiálu z pálené hlíny byly v mazanice destrukcích zaznamenány i fragmenty plochých střešních tašek (obr. 27). Zpracovány byly zatím jen soubory z výzkumu severovýchodní části Velkého Špaličku (akce A00/10) (Holub 2003). Obsahovaly tašky o síle 2 cm a šířce 21–22 cm. Tvar lze rekonstruovat jako obdélný. Zatím se tašky, co se týká jejich zastoupení v jednotlivých vyzvednutých náleзовých celcích, vyskytují pouze v nepatrném množství. Je asi nutné přiklonit se k názoru, že střechy brněnských středověkých domů z většiny pokrýval pravděpodobně organický materiál (k problematice střešní krytiny viz Holub – Merta – Peška – Zůbek v tisku).

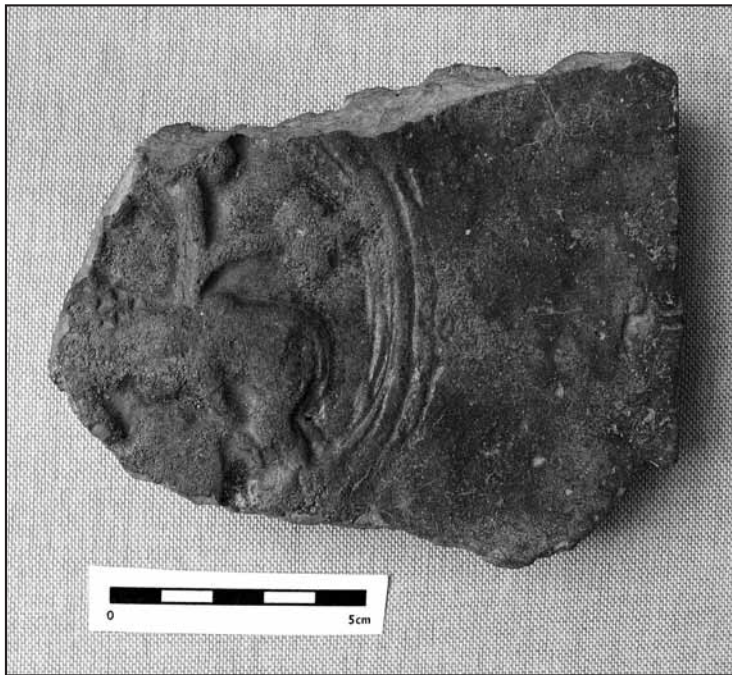
obr. 28
Reliéfní dlaždice ze zásypu *suterénu*
629 ze *Starobrněnské 2–4*.

Abb. 28
Reliefierte Fliese aus der Verfüllung
des *Souterrains* 629 von der
Starobrněnská-Strasse 2–4.

Dalším nálezem, vyskytující se takřka v každé požárové destrukci, jsou fragmenty z pálené hlíny vyrobených dlaždic. Dlaždice jsou čtvercové o straně cca 18 cm, lichoběžníkového průřezu, dosahují síly 2,5 až 3,5 cm. V některých případech je jejich povrch potažen zelenou či hnědou glazurou. Na základě zastoupení dlaždic v nálezech nelze prohlásit, že by v domech tvořily souvislé podlahy. Jejich objevený počet je totiž nepatrný, byť podobně jako tašky jsou zastoupeny takřka u všech zkoumaných staveb. Doposud zcela ojedinělé jsou reliéfní dlaždice. Ty známe dvě. Jedna byla vyzvednuta ze zásypu *suterénu* č. k. 629 na *Starobrněnské 2–4*. Jedná se o zlomek zeleně glazované dlaždice s vtlačeným motivem kráčejiho lvička, umístěného v centrální kružbě (**obr. 28**). Na druhém zlomku ze *suterénu* č. 513 na *Panenské* je plasticky vyobrazena dolní polovina jezdce (rytíře) na koni v kropíři, ze zobrazené figury patrné pouze končetiny. Dlaždice je rezná o délce strany 19 cm. Zda se i v tomto případě jedná o dlaždici není zcela jisté (**obr. 29**).

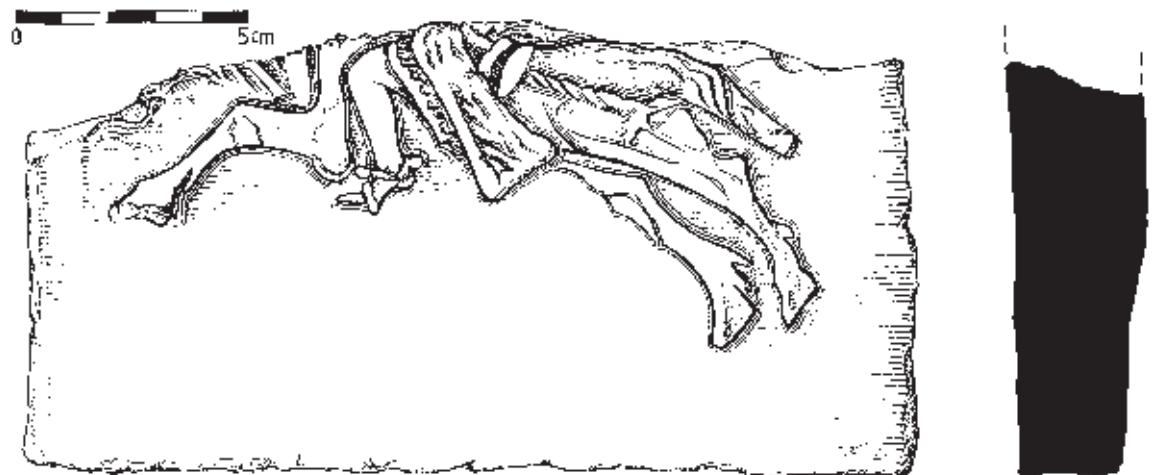
obr. 29
Reliéfní dlaždice ze zásypu *suterénu*
č. 513 z *Panenské*.

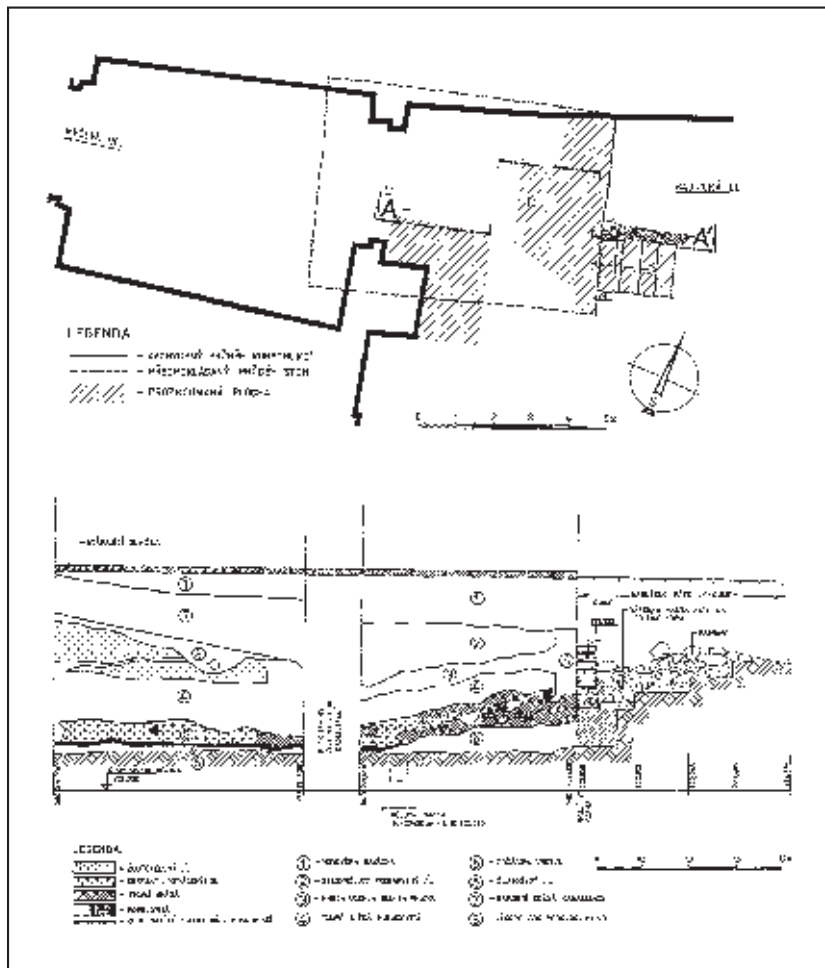
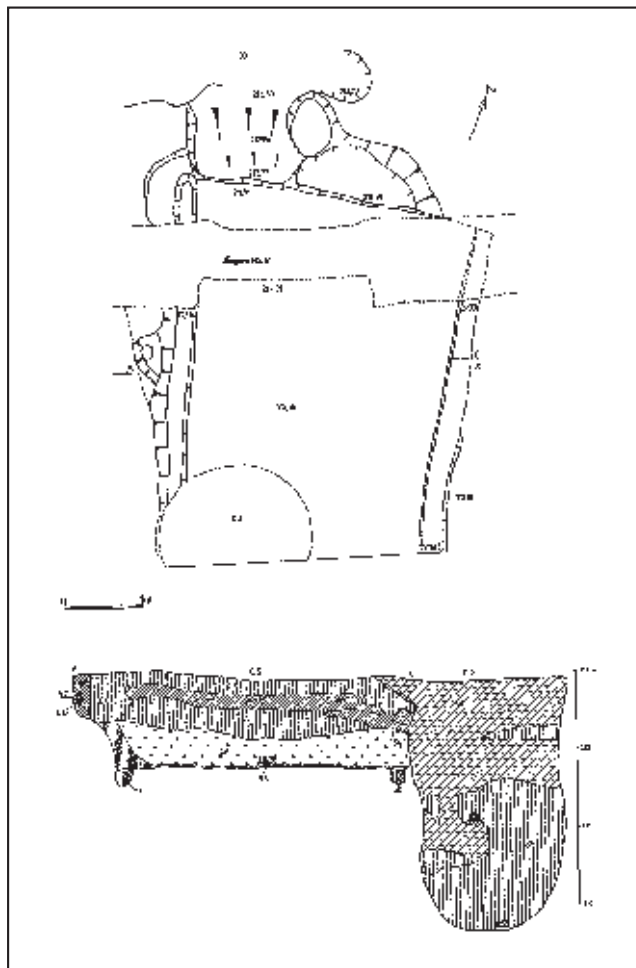
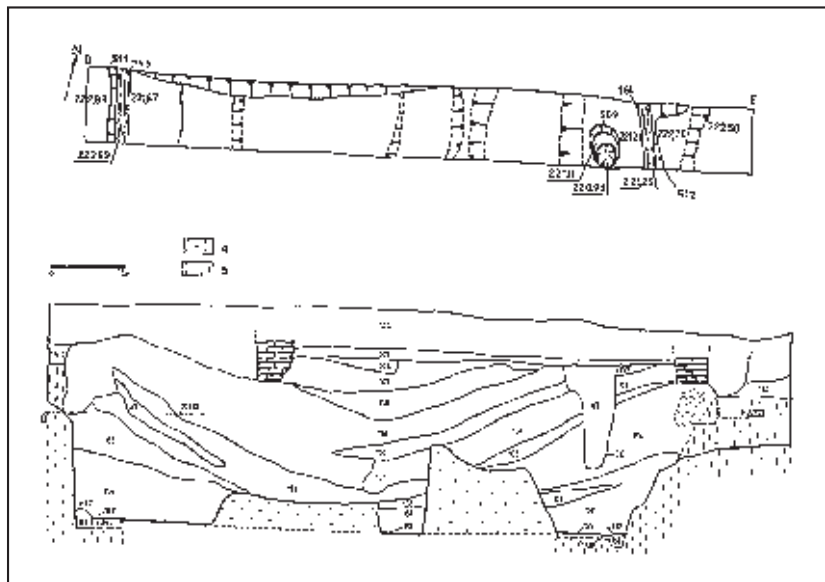
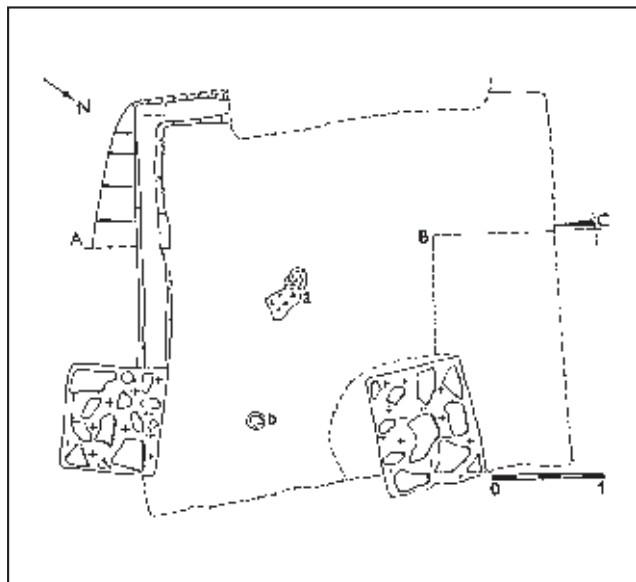
obr. 30
Výběr suterénů dřevohlíněných staveb zkoumaných před rokem 1996.
Převzato z Loskotová – Procházka 1995, obr. 12, 13; Procházka 1996,
obr. 2, 3, 4.

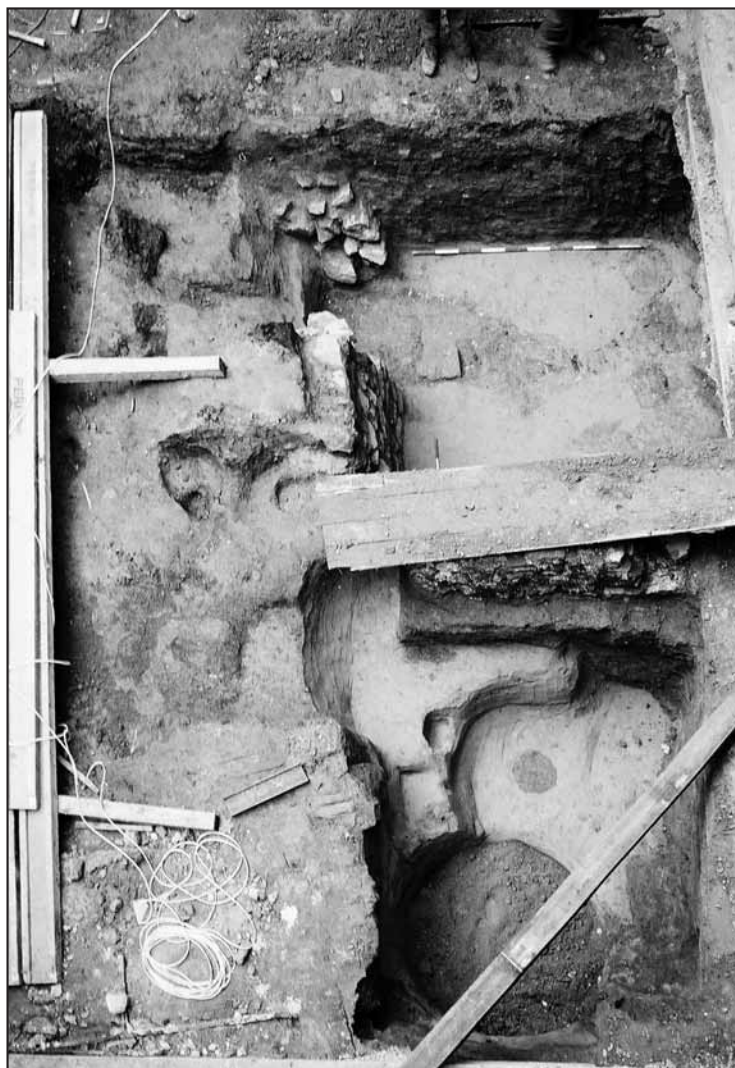
obr. 32
Odkryté půdorysy suterénu VS165
(vpravo) a VS165 (vlevo)
z Dominikánské 5.

Abb. 32
Freigelegte Grundrisse des
Untergeschosses VS165 (rechtes)
und VS165 (links) in Dominikánská 5.

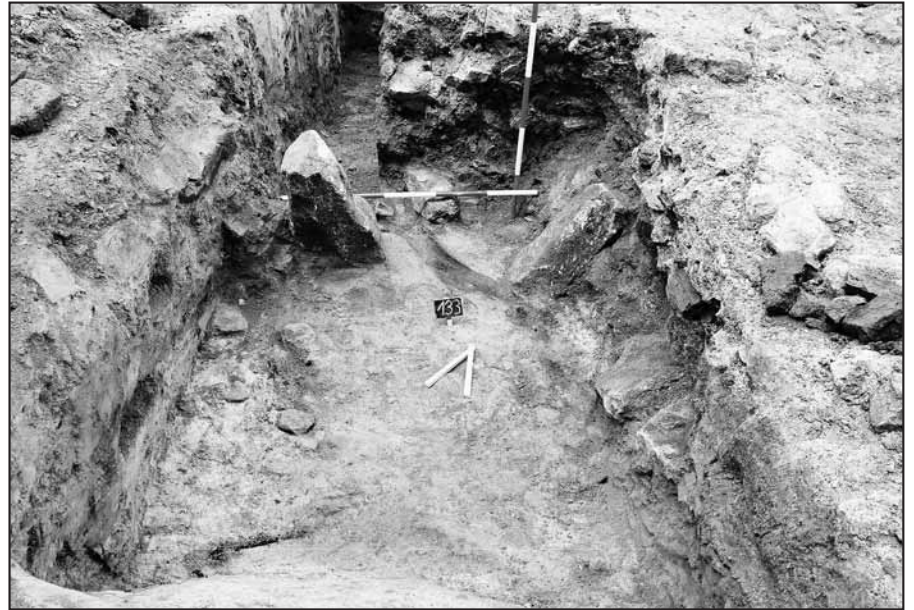
obr. 34
Požárové výplně suterénu VS001 z Dominikánské 7.
Jsou patrné relikty stavebních článků.

Abb. 34
Brandschichten der Untergeschoßausfüllung VS001
in Dominikánská 7. Sichtbare Relikte der Bauteile.

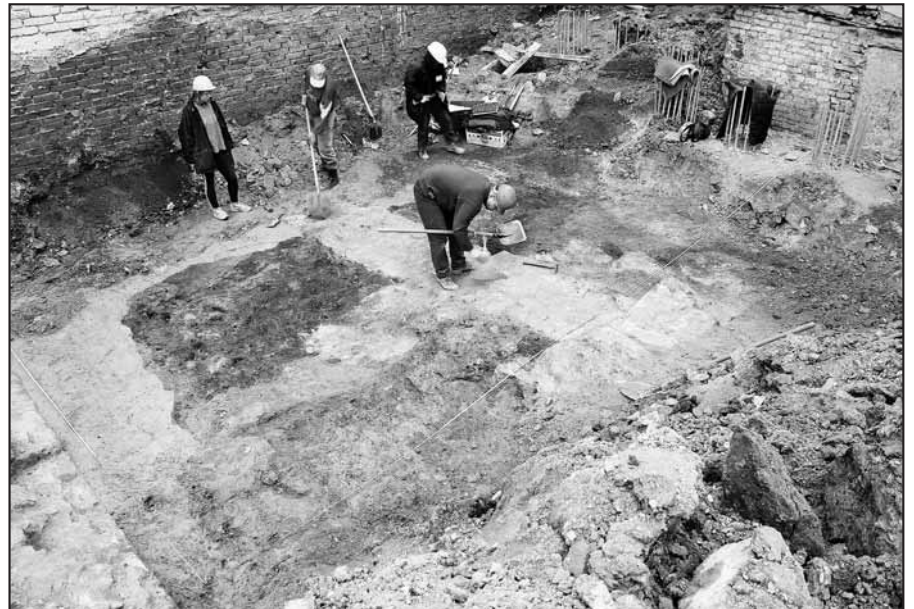
obr. 35
Začišťování půdorysu suterénu VS001 z Dominikánské 7.
Jsou jasně patrné jeho požárové výplně.

Abb. 35
Detaillierte Freilegung des Grundrisses
des Untergeschosses in Dominikánská 7. Sichtbare
Brandschichten der Ausfüllung.

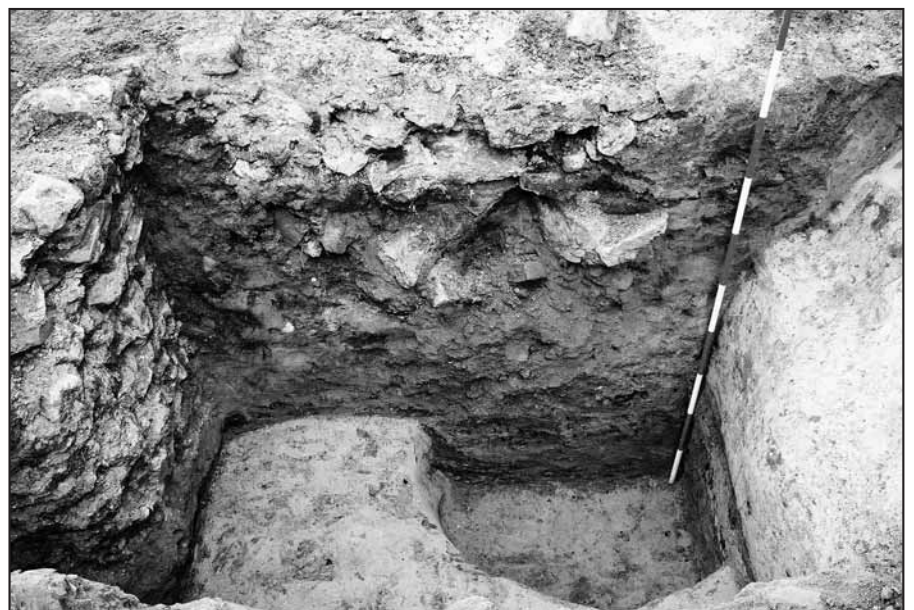
obr. 36
Dílčí řez požárovými výplněmi suterénu VS001
z Dominikánské 7 (viz obr. 33).
Vlevo je patrná zeď sklepa VS002.

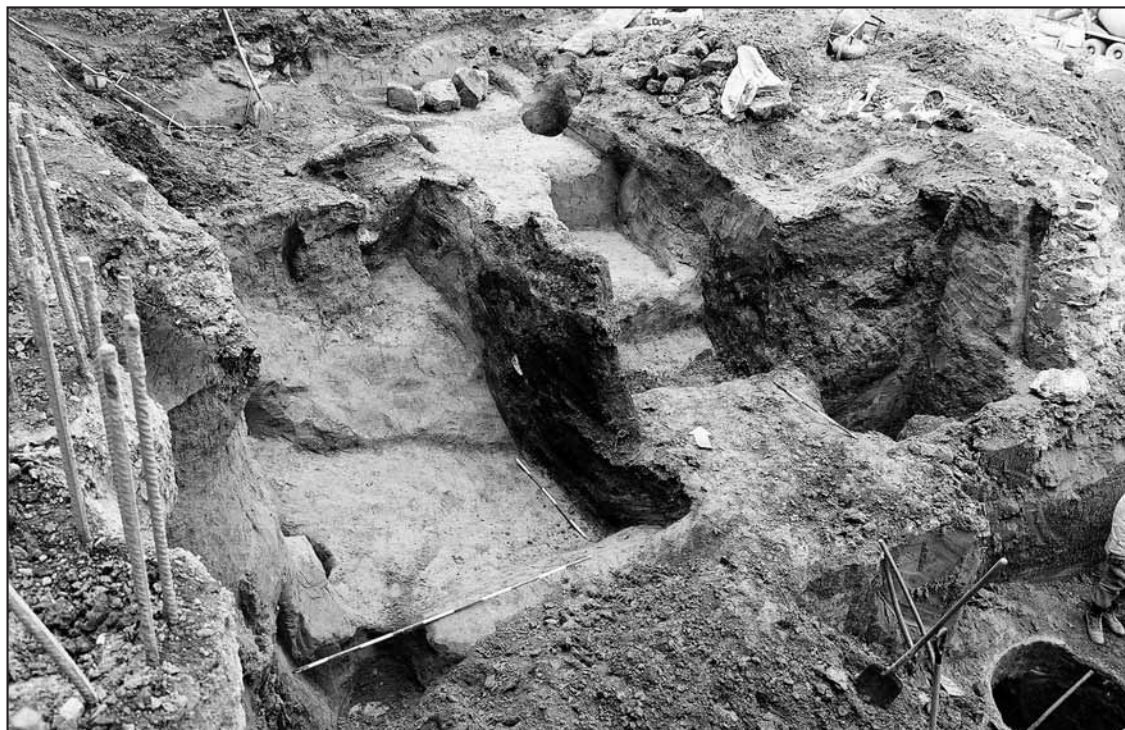
obr. 38

Dominikánské náměstí – suterén s. j. 602.
Půdorys a profil.
211–213, 218, 219, 229–233 – výplně suterénu;
hustá šrafura – vyzdění stěn suterénu;
řidší šrafura + 915 – zdívo mladšího
středověkého sklepa.

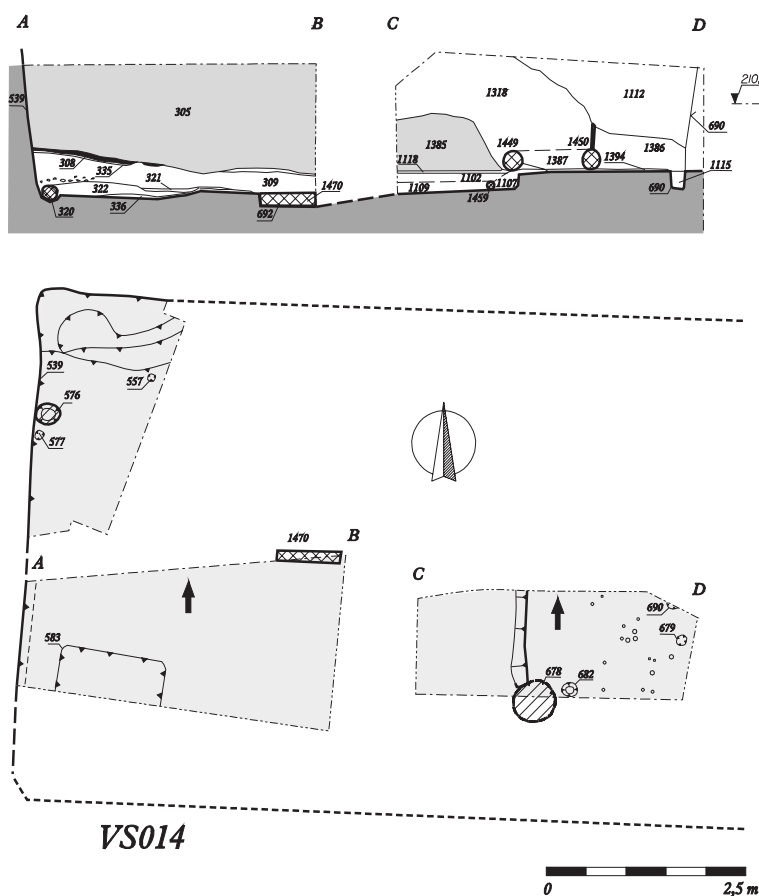
obr. 42
Kobližná 4/ Poštovská 2 – VS014.
Půdorys a profil.
320, 1149, 1450 – pozůstatky horizontálních prvků dřevěné konstrukce;
1470 – trám, který pravděpodobně sloužil jako podklad pro dřevěný sloup;
1118, 1394 – podlahový nášlap;
309 – hlinitá vrstva se strukturovanou rašelinou;
308 – uhlíkatá vrstva;
305, 1385 – mazanice; 1112, 1318, 1386 – ostatní výplně suterénu;
691 – mladší jímka.

Abb. 42
Kobližná 4/Poštovská 2 – Befund Nr. VS014. Grundriß und Profil.
320, 1149, 1450 – Überreste der Horizontalelemente einer Holzkonstruktion;
1470 – Balken, der wohl als Unterlage einer Holzsäule diente;
1118, 1394 – Fußboden-Stampfschicht;
309 – Lehmschicht mit strukturiertem Torf;
308 – Kohlschicht;
305/1385 – Lehmewurfdestruktion;
1112, 1318, 1386 – andere Ausfüllungen des Untergeschosses;
691 – jüngere Abfallgrube.

Výplň suterénu byla ve zkoumané východní části místy tvořena až 1,10 m silnou mazaniceovou destrukcí (1385). Místy výplň tvořily vrstvy s převažujícím zastoupením hnědých písčitých hlín, které byly do suterénu nasypány. Bylo patrné, že při zasypávání suterénu existovala dřevěná konstrukce na podlaží a k ní patřící vertikální prvky.

Ve zkoumané západní části byly na dně při stěnách suterénu patrné dvě kruhové sloupové jamky 576 a 577 o průměrech 0,32 a 0,10 m, hluboké 0,08 m a ještě jedna kruhová kúlová jamka 557 o průměru 0,10 m, hluboká více než 0,50 m. Z řezu bylo patrné, že u západní stěny ležel původně na dně kuláč o průměru 0,18 m (320). Dále byl zachycen ještě zahlabený vodorovně uložený trám čtvercového průřezu o straně 0,20 m (1470). Dno v této části suterénu bylo udusané. Mírnou nerovnost dna směrem na východ od zmíněného kuláče (320) vyplňovala středně ulehlá vrstva prachové hlíny a amorfní rašeliny (322). Přes ni místy šla 0,02 m mocná vrstvička šedého jílu (321).

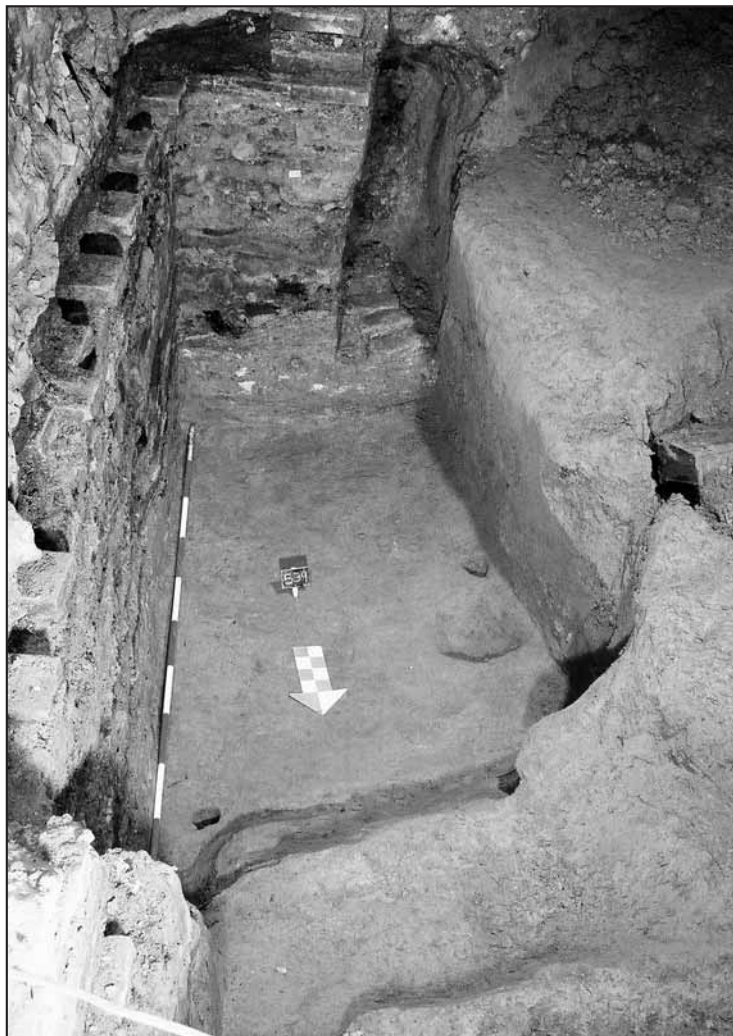
obr. 43
Pohled od severu na severozápadní
roh suterénu VS014
z Koblížné 4/ Poštovské 2.

Abb. 43
Nordansicht der Nordwestecke
des Untergeschosses VS014
in Koblížná 4 / Poštovská 2.

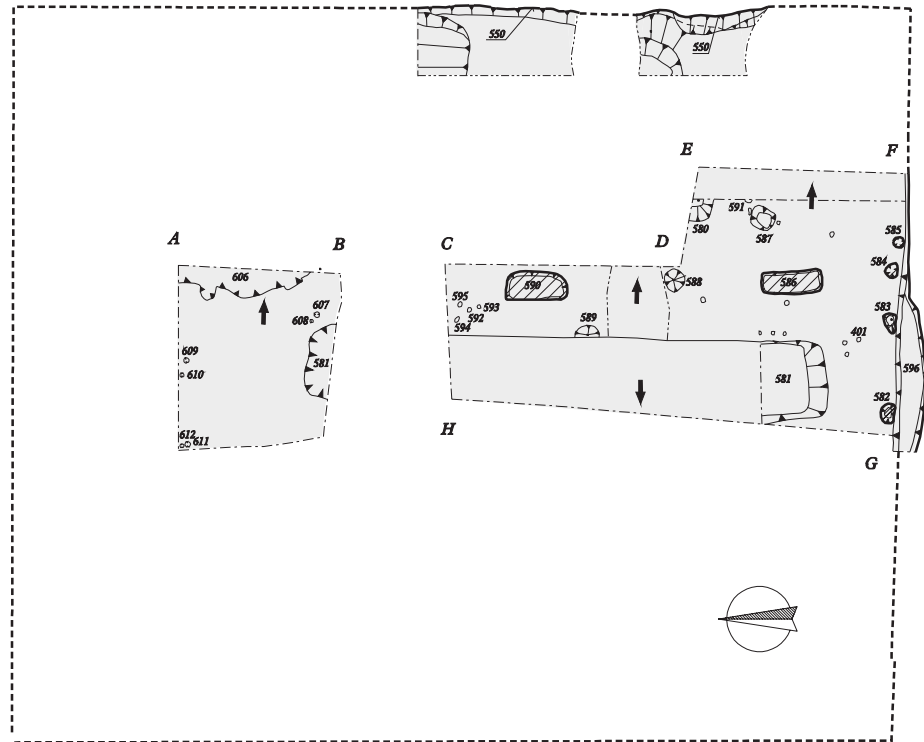
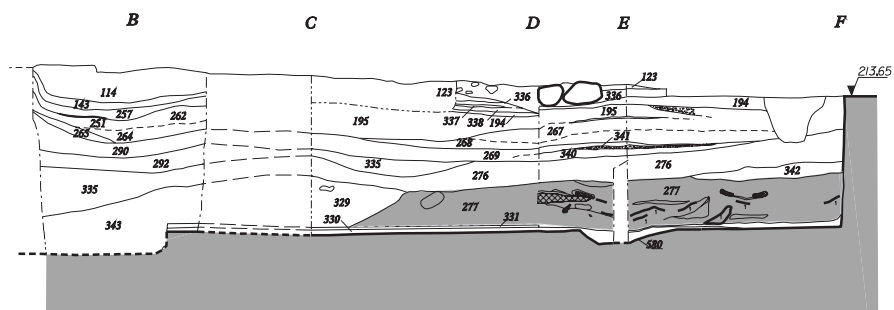
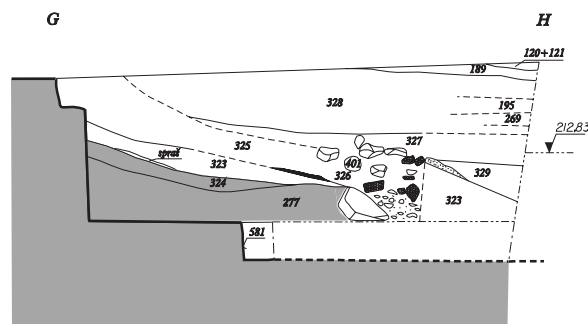
s.s.j. 01

obr. 47
 Mozartova – s. s. j. 01. Půdorys a profily.
 550 – ne zcela jistá součást suterénu;
 582–585 – sloupové jamky po dřevěné
 konstrukci stěny suterénu;
 330, 331 – úroveň podlahových
 úprav a nášlapů;
 277, 324 – mazanicev destrukce;
 326 – destrukce topeniště, které se
 propadlo do prostoru suterénu;
 269, 276, 290, 292, 323, 325, 329, 335,
 340 – ostatní výplně suterénu;
 114, 123, 141, 194, 195, 251, 257, 262, 264,
 265, 267, 268, 336–338 – středověké
 souvrství prokleslé do prostoru
 suterénu.

Abb. 47
 Mozartova – Befund Nr. 01.
 Grundriß und Profile.
 550 – ein nicht ganz sicherer Teil
 des Untergeschosses;
 582–585 – Säulengrübchen der
 Holzkonstruktion der Untergeschoßwand;
 330, 31 – Niveau von Fußbodenherrichtungen
 und Stampfschichten;
 277, 324 – Lehmewurfdestruktion;
 326 – Destruktion der Heizanlage,
 die in das Untergeschoß sank;
 269, 276, 290, 292, 323, 325, 329, 335,
 340 – andere Untergeschoßausfüllungen;
 114, 123, 141, 194, 195, 251, 257, 262, 264,
 265, 267, 268, 336–338 – mittelalterliche
 Schichtenfolge, die in den Raum
 des Untergeschosses sank.

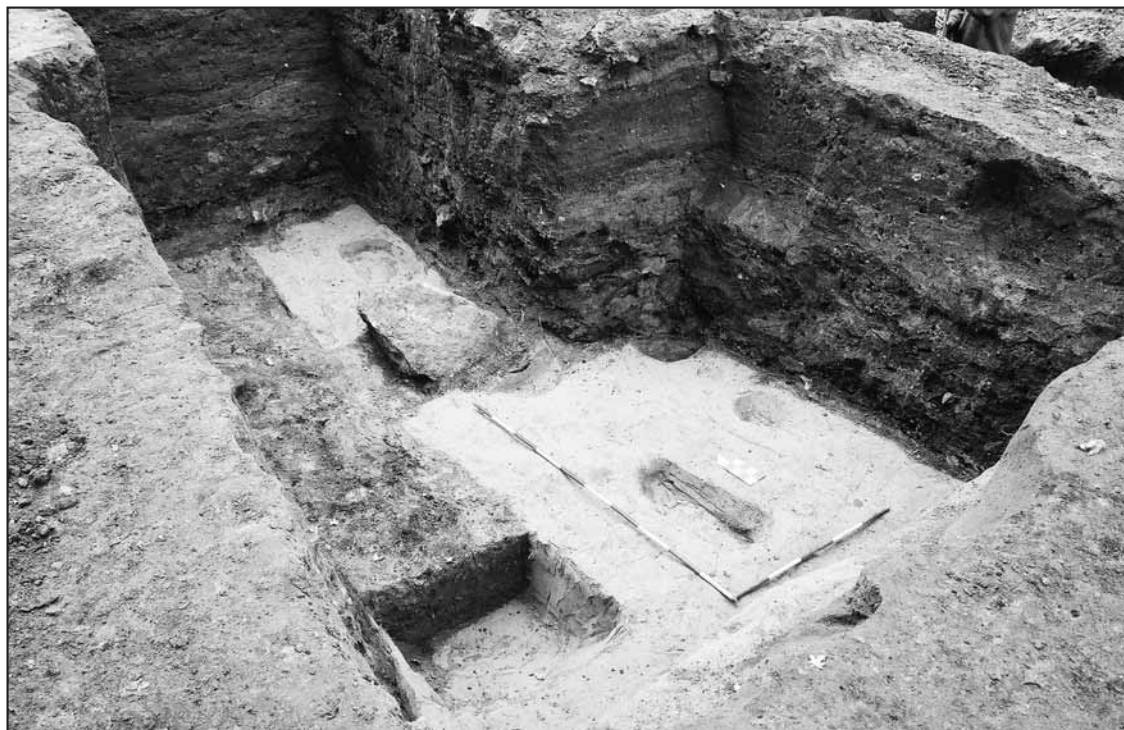
obr. 49
Pohled od severu na jednu
ze zkoumaných částí suterénu
s. s. j. 001 z Mozartovy ulice.

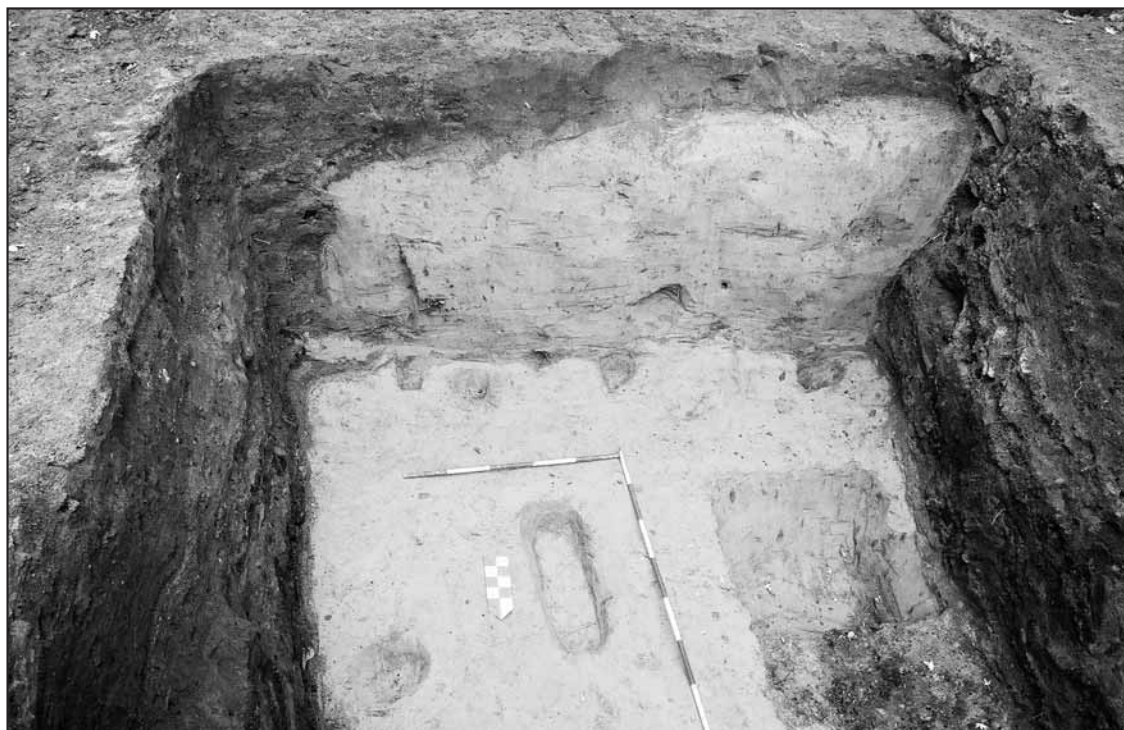
Abb. 49
Nordansicht eines der erforschten Teile
des Untergeschosses, Befund Nr. 001
in Mozartova-Straße.

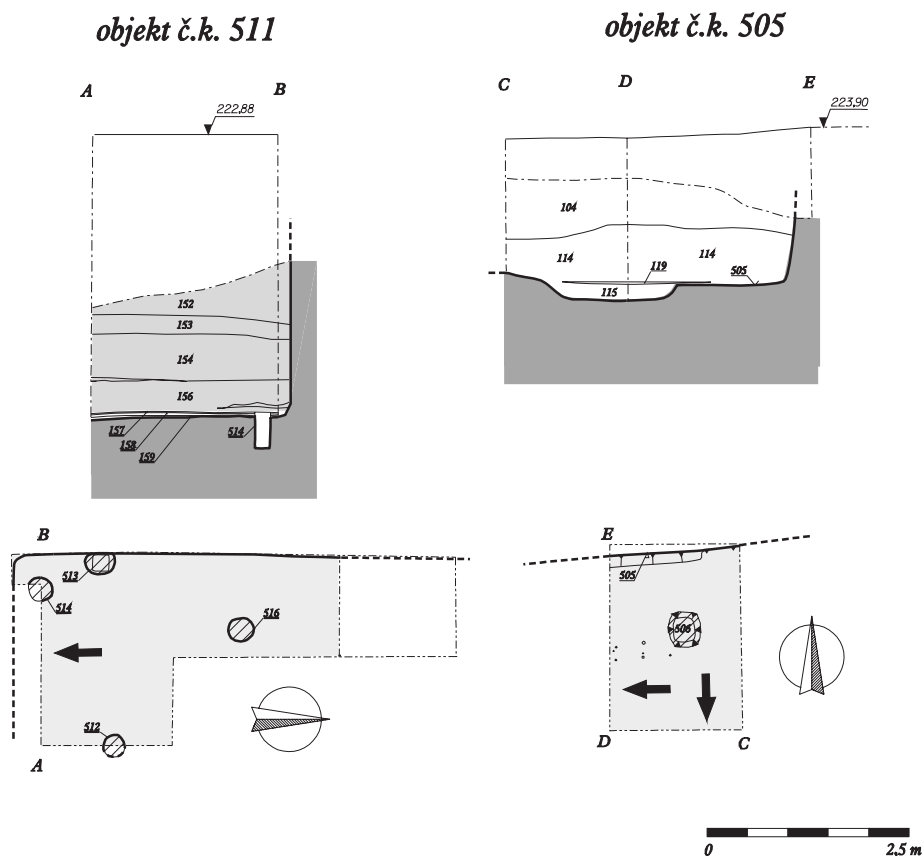
Abb. 52

Panenská – Befund Nr. 505 und Befund
Nr. 511. Grundrisse und Profile.
116, 118 – Niveau
der Fußbodenherrichtungen
und Stampfschichten;
104, 114 – Untergeschoßausfüllungen;
512–514, 516 – Säulengrubchen;
157–159 – Niveau
der Fußbodenherrichtungen
und Stampfschichten;
152–154, 156 – Lehmewurfdestruktionen.

Popis náleзовé situace: Suterén byl zkoumán v podstatě jen malou sondou. Pravděpodobně šlo původně o rozsáhlý výkop (s. j. 506) o rozměrech > 2,20 × > 1,50 m. Dokumentovaná hloubka činila 1,30 m. Zachycená západní stěna byla strmě šikmá. Dno bylo ploché. Byla do něj zahloubena sloupová jamka přibližně čtvercového půdorysu o straně 0,40 m a hloubce 0,70 m (s. j. 506). Dno suterénu bylo pokryto souvrstvím několika laminárních vrstviček, které lze považovat za podlahové úpravy či nášlap (s. j. 116, 118). Místy bylo toto souvrství odstraněno výkopy s. j. 507 a 508. Jejich interpretace není jasná, v případě s. j. 507 snad mohlo jít o sloupovou jamku. Teprve po jejich zasypaní se do prostoru suterénu dostaly jeho výplně. Šlo o šedobéžové a šedohnědé prachové hlíny s příměsí uhlíků, popela a vypálených zlomků mazanice.

Popis náleзовé situace: Suterén byl zkoumán v podstatě jen malou sondou. Pravděpodobně šlo původně o rozsáhlý výkop (s. j. 511) o rozměrech > 4 × > 2,20 m. Dokumentovaná hloubka činila 2,60 m. Zachycená západní stěna byla svislá až strmě šikmá. Dno bylo ploché. Byly do něho zahloubeny 4 sloupové jamky (s. j. 512, 513, 514, 516). Jejich hloubka se pohybovala od 0,40 do 0,80 m. Ve dvou z nich byly výrazné otisky trámů čtvercového průřezu o straně 0,17 a 0,20 m. Na dně suterénu byly registrovány tři výraznější úrovně podlahových úprav či nášlapů (s. j. 157, 158, 159). Všechny tvořila udusaná vrstvička popelovitého prachu s příměsí prachové hlíny. Výplň suterénu tvořilo souvrství zlomků mazanice, mazanicového prachu, uhlíků a spráše.

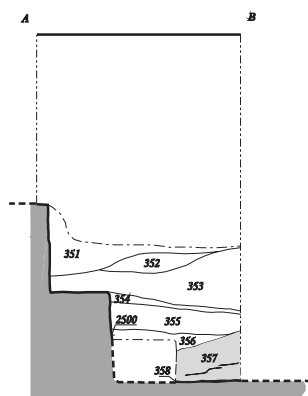
suterén s. j. 2500

obr. 53
Panenská – suterén s. j. 2005. Profil.
358 – podlahová úprava/nášlap;
357 – mazaniceová destrukce;
351-356 – výplně suterénu.

Abb. 53
Panenská – Befund Nr. 2005. Profil.
358 – Fußbodenherrichtung/
Stampfschicht;
357 – Lehmewurfstruktion;
351-356 – Untergeschoßausfüllungen.

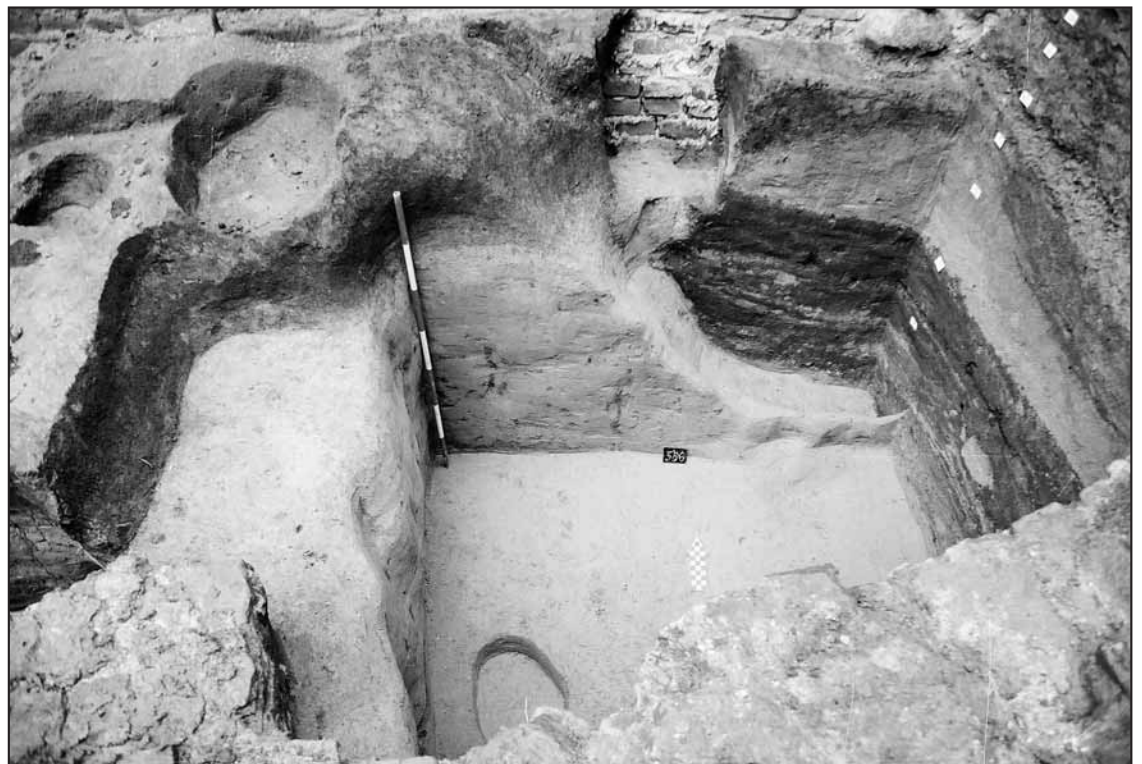
obr. 55

Pohled od jihu na odkrytou část
suterénu 556 z Rašínovy 6. Vpravo jsou
na profílech patrné jeho výplně.

Südsicht des freigelegten Teils des
Untergeschosses 556 in Rašínova 6.
Sichtbare Profilausfüllungen (rechts).

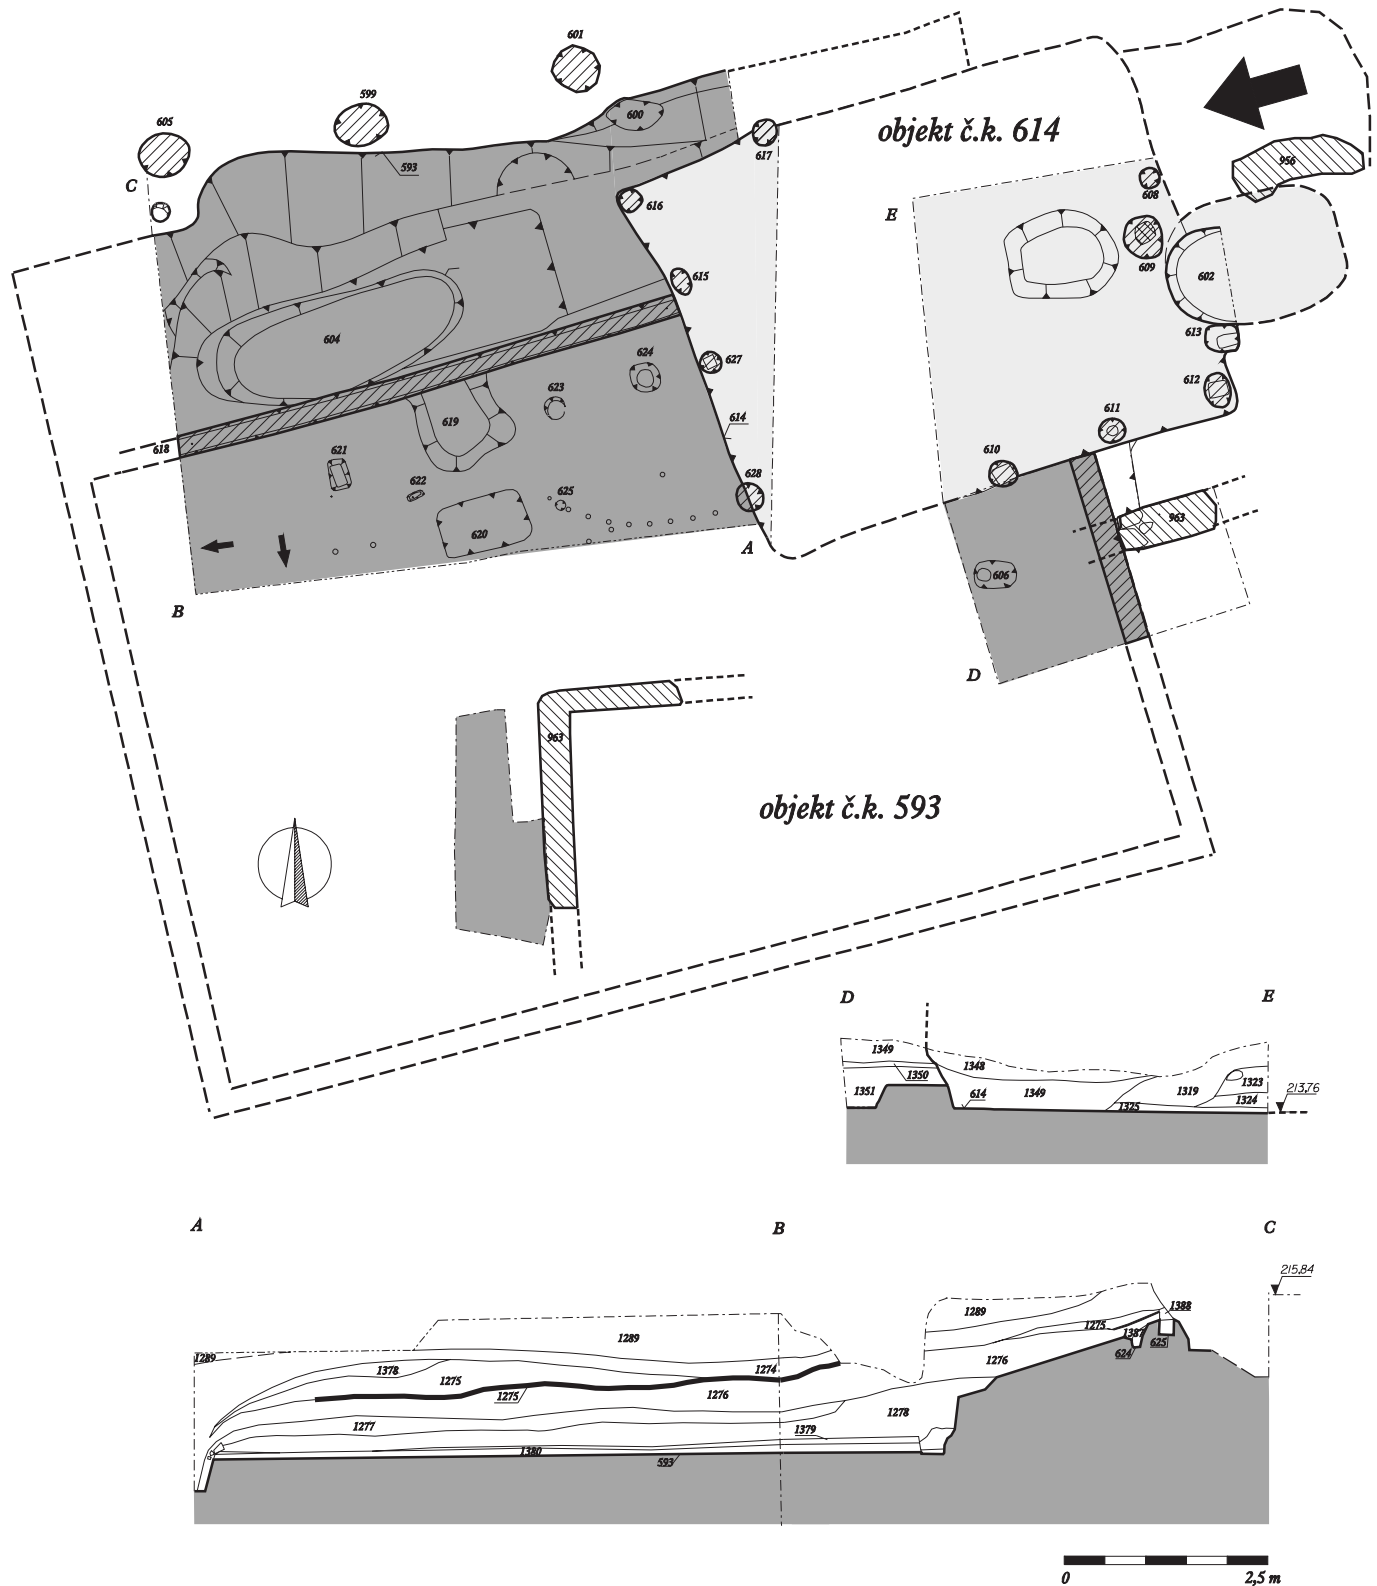
obr. 56
Rašínova 6 – objekt č. k. 593, objekt č. k. 614. Půdorysy a profily. 599, 601, 605 – sloupové jámy po konstrukci nadzemní části příslušející stavby; 618 – žlábek pro uložení trámu, pravděpodobně nesoucího dřevěnou konstrukci stěny suterénu; 1380 – podlahový nášlap; 1379 – amorfní rašelina; 1274–1278, 1289, 1378 – výplně suterénu; 607 – do podloží ražený sklipek; 608–613, 615–617, 627, 628 – sloupové jamky po dřevěné konstrukci stěn suterénu; 1319, 1323–1325, 1348, 1349 – výplně suterénu; šrafovaně jsou vyznačeny středověké zdi; 956 by mohla být propadlým vyzdáním jižní stěny vstupní šije suterénu 614
