1. Úvod

3. Charakteristika nezděné měšťanské architektury vrcholné středověkého Brna na základě archeologických pramenů

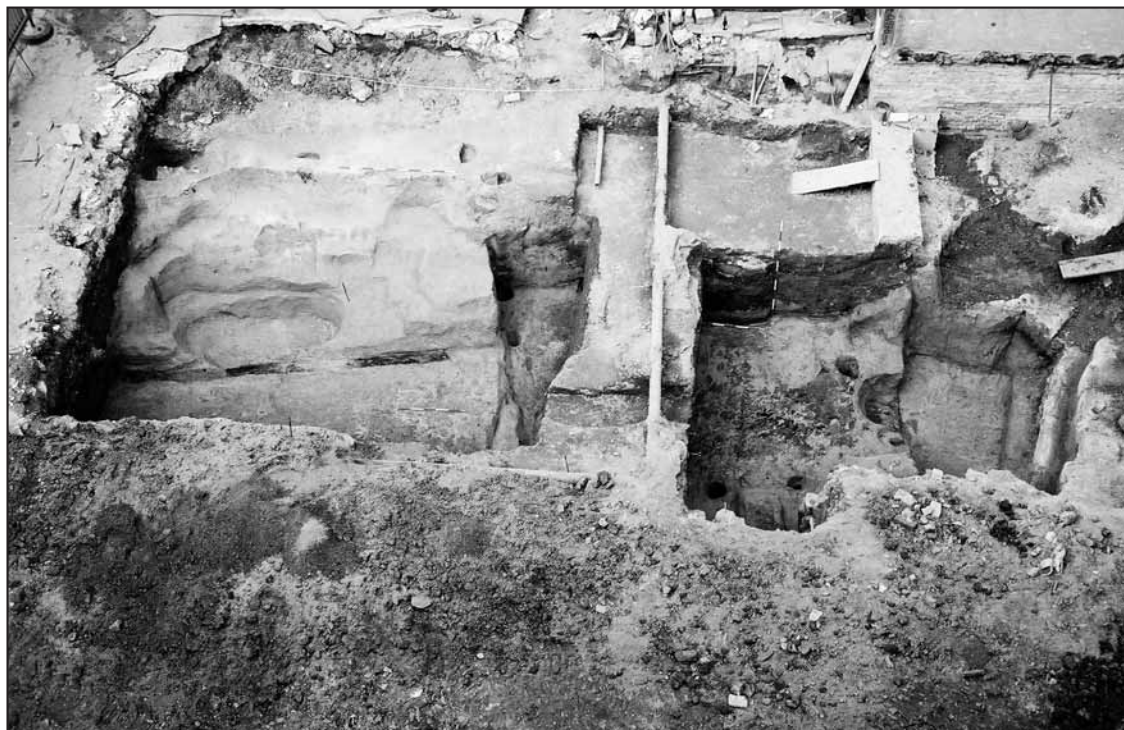
obr. 57
Pohled od jihu na odkryté půdorysy
suterénů 593 (vlevo) a 614 (vpravo)
z Rašínovy 6.

Abb. 57
Südansicht der freigelegten Grundrisse
der Untergeschosse 593 (links)
und 614 (rechts) in Rašínova 6.

Popis náleзовé situace: Na exkavované ploše zachycený relikt suterénu byl zkoumán plošně. Šlo o rozsáhlý výkop (593). Ve směru SV–JZ byl delší než 10,50 m, ve směru SZ–JV pak delší než 9 m. Maximální dokumentovaná hloubka činila 1,40 m. Zachycený segment severozápadní stěny byl stupňovitý. Dno bylo ploché. Pouze při severozápadní stěně bylo stupňovité a převýšeno o 0,20 a 0,50 m. Do povrchu nižšího stupně byla zahlobena přibližně oválná jáma (3,20 × 1,20 m), delší osou souběžná s průběhem stěny, hluboká cca 0,60 m (604). Měla přímé, prudce šikmé stěny, které ostře přecházejí do mísovitého dna. V severozápadní stěně byl půlkruhovitý výklenek o průměru 1 m. Přibližně 1,40 m od dolní hrany severozápadní stěny byl do dna suterénu zahloben žlábek, souběžný se stěnou (618). Byl široký cca 0,30 m a hluboký přibližně 0,06–0,20 m. Pravděpodobně původně sloužil k uložení trámu, nesoucího dřevěnou konstrukci stěny suterénu. Dno suterénu jihovýchodně od žlábků pokrývala 0,04 m silná světlá šedohnědá, ulehlá vrstvička, tvořená jílovitou hlínou, uhlíkatým prachem a uhlíky. Interpretována byla jako podlahový nášlap (1380). Od její úrovně byla patrná řada drobných kúlových jamek kruhových půdorysů o průměrech 0,04–0,07 m a hloubkách 0,06–0,20 m. Byly tady i dvě poněkud větší kúlové jamky; jedna obdélného půdorysu (0,08 × 0,22 m), hluboká 0,27 m (622); druhá kruhová o průměru 0,12 m a hloubce 0,80 m (625). Přibližně 0,40–0,50 m jihovýchodně od výše popsaného žlábků byla registrována se žlábkem rovnoběžná řada tří sloupových/kúlových jamek. Vzdálenosti mezi nimi činí 2,80 a 1,20 m. Nejzápadněji položená měla obdélný půdorys (0,24 × 0,40 m) a hloubku 0,08 m (621). Zbylé dvě byly kruhových půdorysů o průměrech 0,24 (623) a 0,34 m (624), hluboké 0,05 a 0,06 m. Na povrchu podlahového nášlapu byl zachycen rovněž výkop tvaru obdélníku se zaoblenými rohy (0,68 × 1,10 m), s příkými svislými stěnami a plochým dnem, hluboký 0,24 m (620). A dále ještě jáma půdorysu čtverce se zaoblenými rohy o straně 1,10 m a hloubce 0,10 m (619). „Napojovala“ se na zmiňovaný žlábek. Měla šikmé stěny, ostře přecházející do mísovitého dna. Obdobný žlábek, jako byl výše popsaný 618, se podařilo dokumentovat také ve východní části suterénu. Lze předpokládat, že také on sloužil pro uložení trámu, nesoucího dřevěnou konstrukci stěny suterénu. Na podlahový nášlap dosedala 0,02 m silná hnědá vrstvička rašeliny (zbytků dřeva) (1379). Následovaly už vlastní výplně suterénu. Šlo o vrstvy šedých a žlutošedých plastických hlín se zlomky cihel, kamínky a uhlíky.

Vně suterénu podél severozápadní stěny se nacházela řada tří sloupových jam. Ty byly od nepravidelného průběhu horní hrany výkopu suterénu vzdáleny 0,10–0,40 m. Vzdálenost mezi jejich středy činila 2,50 a 2,80 m. Nejvýchodněji se nacházející měla přibližně kruhový půdorys o průměru 0,58 m a byla hluboká 0,15 m (601). Prostřední byla oválná (0,66 × 0,50 m) a hluboká 0,15 m (599). Nejzápadněji položená měla původně snad kruhový půdorys o průměru 0,60 m (605). Přibližně 0,10 m jižně od její hrany se nacházela kruhová kúlová jamka o průměru 0,04 m a o hloubce 0,20 m, dále ještě sloupová jamka o průměru 0,20 m. Cca 0,90 m severovýchodně od oné drobné kúlové jamky se nacházela ještě jedna o průměru 0,05 m. Od nejvýchodnější popsané sloupové jámy (601) 1 m směrem na jihovýchod byla, v podstatě již do horní šikmé části stěny výkopu suterénu, zahlobena ještě jedna sloupová jáma (600). Měla přibližně oválný tvar (0,70 × 0,42 m) a hloubku 0,27 m. Výplně sloupových jam tvoří hlavně černohnědá prachová hlína, pouze poslední jmenovaná je vyplněna světle hnědou prachovou hlínou se středními zlomky spráše (50 %). Není tedy jisté, zda s těmi ostatními souvisí. Všechny situace byly zachovány až v úrovni sprašového podloží. Zmíněné kúlové a sloupové jámy lze považovat za pozůstatky konstrukce nadzemní části domu, ke kterému patřil popsaný suterén.

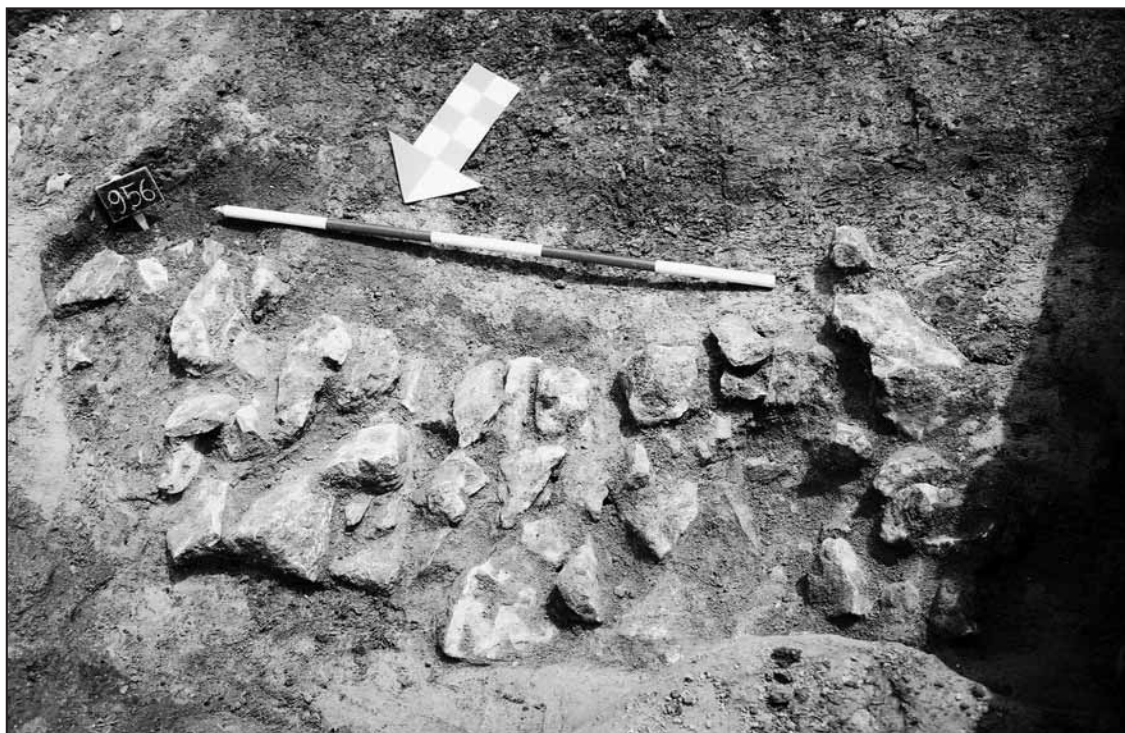
obr. 59
Zed' 956 propadená do zásypů
raženého sklípku vybihajícího
ze suterénu 614 z Rašínovy 6.
Může jít o vyzdění jižní stěny vstupní
šije suterénu.

Abb. 59
Mauer 956, die in die Ausfüllung des
gebrochenen Kellers sank, der von
dem Untergeschoß 614 in Rašínova 6
weiterführt. Es kann sich um die
Ausmauerung der Südwand des
Eingangshalses in das Untergeschoß
handeln.

Část, interpretovaná jako ražený sklípek (607), byla napojena na severovýchodní stěnu suterénu a to 1,10 m od jeho jihovýchodního rohu. Svou dolní část, asi ze své jedné třetiny, zasahovala do prostoru suterénu. Půdorys sklípku byl identifikován jako oválný (2,20 × 1,70 m), přičemž jeho delší osa snad byla kolmá na severovýchodní stěnu suterénu. Původní výšku se nepodařilo rozlišit. Dokumentované segmenty stěn byly přímé a prudce šikmé s ostrým přechodem do plochého dna. Na dně byla registrována 0,01 m mocná ulehlá vrstvička, tmavě šedohnědá prachová hlína s uhlíky (30 %), která byla interpretována jako podlahový nášlap (1307). Na ní ležící kontexty pak byly v podstatě interpretovány jako spadlý strop. Vstup do sklípku vymezovaly v prostoru suterénu dvě sloupové jamky oválných půdorysů, hluboké cca 0,48 a 0,16 m (609, 613). Z otisků na jejich dnech lze opět rekonstruovat průřezy někdejších konstrukčních prvků. V jednom případě byl čtvercový (0,22 × 0,22 m), ve druhém obdélný (0,26 × 0,14 m). Sloupy byly od sebe vzdáleny 1,40 m.

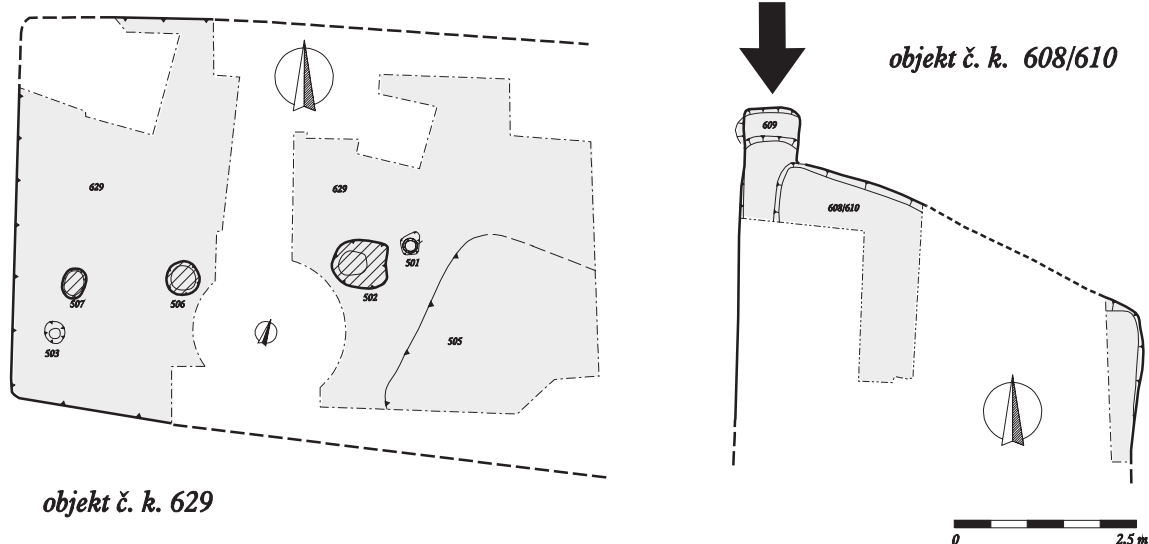
obr. 60
Starobrněnská 2–4 – objekt č. k. 629;
Starobrněnská 8 – objekt č. k. 608/610.
Půdorysy.
502, 503, 506, 507 – sloupové jamky;
609 – snad vstupní šije.

Abb. 60
Starobrněnská 2–4 – Befund Nr. 629;
Starobrněnská 8 – Befund Nr. 608/610.
Grundrisse.
502, 503, 506, 507 – Säulengrübchen;
609 – wohl Eingangshals.

Popis nálezové situace: Na exkavované ploše zachycený relikt suterénu byl zkoumán v podstatě plošně. Šlo o rozsáhlý výkop, původně asi obdélného půdorysu (629). Šířka (kolmá vzdálenost zachycených segmentů severozápadní a jihovýchodní stěny) činila 5,50 m; délka potom, při nezachycení severovýchodní stěny, více než 8 m. Maximální dokumentovaná hloubka byla 1,70 m. Stěny byly přímé, svíslé. Na jejich povrchu při severozápadním rohu byly patrné traseologické stopy nástrojů. Dno bylo ploché, v jihovýchodní části snížené výkopem 505. Na dně suterénu byly objeveny celkem čtyři sloupové jamky kruhových, či oválných tvarů. Tři z nich (502, 506, 507) ležely v jedné linii, která byla zhruba rovnoběžná s delšími stěnami suterénu. Od jihovýchodní byla vzdálena 2 m. Jeden její konec, představovaný jamkou 507 (oválná o rozměrech 0,42 × 0,30 m, hloubka 0,60 m), se nacházel 0,90 m od jihozápadní stěny suterénu. Od jamky 507 byla 1,60 m vzdálena jamka 506 (kruhová o průměru 0,46 a hloubce 0,50 m). Mezi ní a jamkou 502 (přibližně oválná o rozměrech 0,74 × 0,64 m) byla vzdálenost 2,40 m. Z linie se vymykala jamka 503 (kruhová o průměru 0,30 m a hloubce 0,14 m), vzdálená svým středem 0,60 m od jihozápadní a 1 m od jihovýchodní stěny. Nedaleko severovýchodně od jamky 502 byla objevena jamka 501 (0,28 × 0,24 m), do jejíhož dna byla zapuštěna keramická nádoba. Suterén byl zřejmě jednorázově zasypán poměrně homogenními vrstvami.

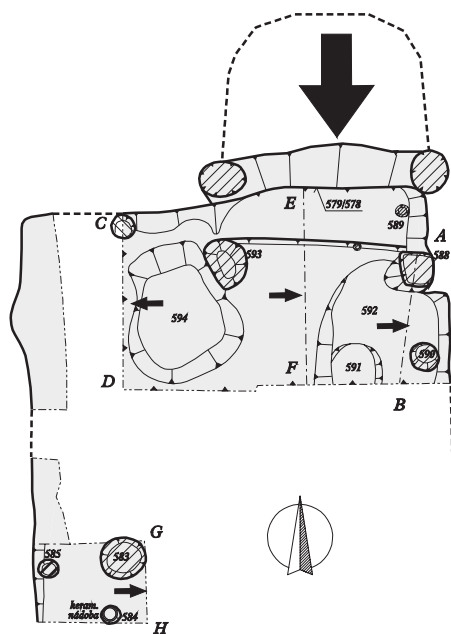
objekt č.k. 579/578

Starobrněnská 6 – objekt č. k. 579/578.

Grundrisse und Profile.

585, 590 – wahrscheinlich Säulengrubchen nach der Holzkonstruktion der Untergeschoßwände;

325, 328, 331, 332, 334, 363, 366, 377–379 – Untergeschoßausfüllungen.

Popis nálezové situace: Na exkavované ploše zachycený reliktní suterén byl zkoumán plošně. Šlo o rozsáhlý výkop, původně asi obdélného půdorysu (579/578). Šířka (kolmá vzdálenost zachycených segmentů jihozápadní a severovýchodní stěny) činila 5,30 m; délka potom při nezachycení jihovýchodní stěny více než 5,30 m. Dochované rohy u severozápadní stěny jsou zaoblené. Dokumentovaná hloubka měla hodnotu 2,50 m. Stěny byly přímé, vislé až strmě šikmé s ostrým přechodem do dna. Dno bylo relativně ploché. Pouze při východnější polovině severozápadní stěny bylo v šířce 0,60 m schodovitě zvýšeno o cca 0,10 m. V severovýchodní části byly do dna zahloubeny dvě jámy. Jedna přibližně oválná o rozměrech 1,40 × 1,70 m, hluboká 0,55 m, v blízkosti severozápadní stěny suterénu (594). Druhá, zachycená v reliktní u severovýchodní stěny, hluboká 0,15 m (592). Na jejím dně se nacházel reliktní ještě další jámy o hloubce 0,20 m (591). Při schodovitěm zvýšení dna byly dokumentovány dvě sloupové jamky. U severovýchodní stěny jamka 588 (přibližně čtvercového půdorysu o straně 0,38 a hloubce 0,66 m), 2,20 m od ní jamka 593 (oválná o rozměrech 0,64 × 0,50 m, hluboká 0,72 m). Mezi nimi byla (0,50 m od jamky 588) kúlová jamka o průměru 0,06 m. Daná situace může být interpretována jako vstup do suterénu. Tuto interpretaci podporují i další dvě sloupové jamky vně severní stěny suterénu. Na zvýšeném stupni dna byla při severovýchodním rohu dokumentována ještě sloupová jamka 589 (průměr 0,14 m, hloubka 0,10 m) a v jeho předpolí pět drobných kúlových jamek (průměr cca 0,04 m). Tři sloupové jamky byly objeveny také při stěnách suterénu. U severovýchodní stěny jamka 590 (průměr 0,34 m, hloubka 0,30 m), u severozápadní snad kruhová jamka o průměru 0,24 m a hloubce 0,20 m, u jihozápadní pak jamka 585 (průměr 0,24 m, hloubka 0,10 m). O 0,90 m severovýchodně, od poslední jmenované, se nacházela jamka 583 (průměr 0,52 m, hloubka 0,50 m). V ní byl zachycen reliktní zuhelnatělého trámu čtvercového průřezu o délce strany 0,20 m. Od této jamky cca 0,80 m jižně byla v jamce 584 (průměr 0,24 m, hloubka 0,18 m) objevena keramická nádoba. 0,25 m nade dnem suterénu byl zachycen požárový horizont, obsahující převážně popel, uhlíky a větší kusy zuhelnatělých dřev. Nad ním se nacházelo 1,15 m silné souvrství mazanického a popelovitého prachu s velkým množstvím zlomků vypálené mazanice.

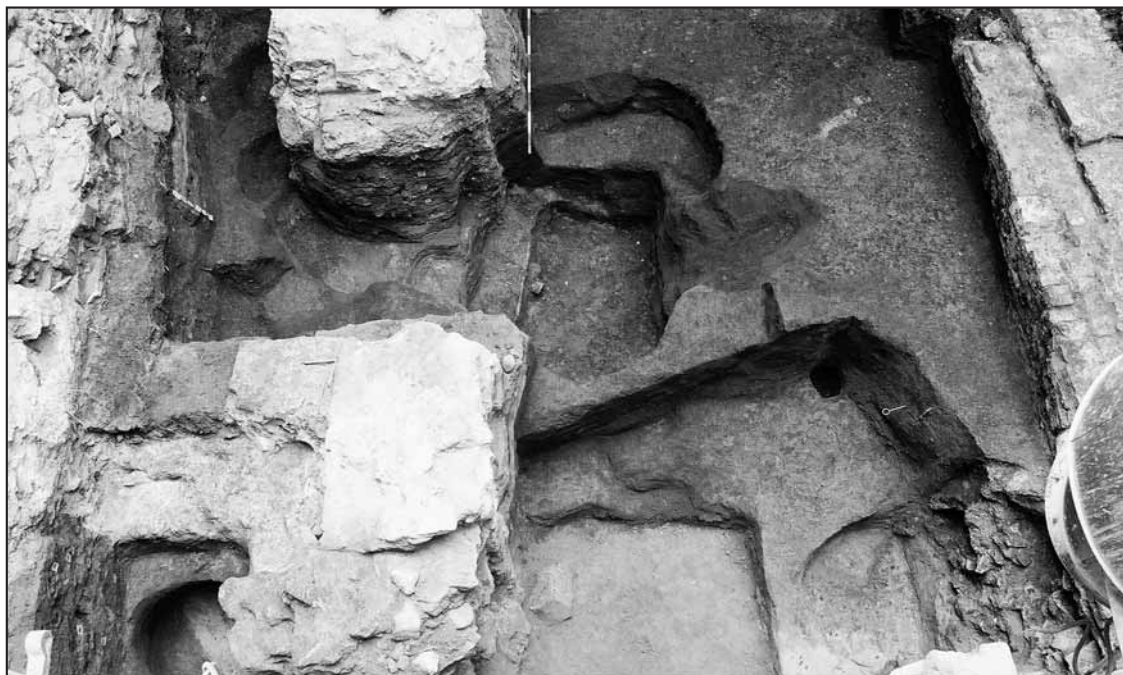
obr. 64

Pohled od severu na odkrytý suterén
s. j. 547 ze Zelného trhu 4.

Zelný trh 4. Nordansicht
des freigelegten Untergeschosses,
Befund Nr. 547.
