#### BRNO (okr. Brno-město)

#### Záchranné archeologické výzkumy v Brně v roce 2005:

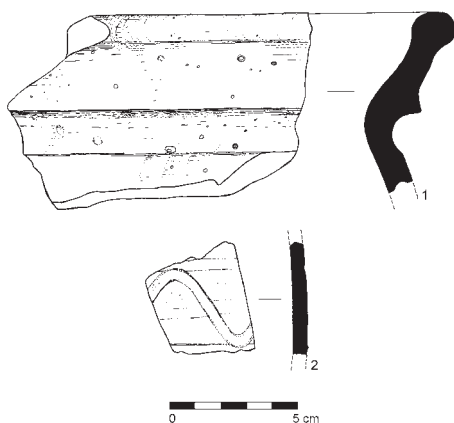
Obr. 2. Bouzov, druhé nádvoří hradu, vybrané nálezy keramiky, kresba M. Schindlerová.  
Bouzov, der zweite Burghof, ausgewählte Keramikfunde, Zeichnung M. Schindlerová.

(1895–1909). Mezi keramikou 19./20. stol. se druhotně vyskytly i středověké zlomky: výdutě hrnců s příměsí tuhy třináctého stol.; zlomek kyjovitého okraje zásobnice z tuhového materiálu (13.–14. stol.); zlomek okraje hrnce ve tvaru okruží s mírně strupatým vnějším povrchem – 2. pol. 14. stol. (obr. 2:1); rovněž z průběhu 14. stol. světlá „krupičková“ oxidačně pálená keramika zastupující olomoucký výrobní okruh – zlomky výdutí, ojediněle s výzdobou (obr. 2:2). Vzhledem k tomu, že v areálu hradu dosud nebyl proveden žádný archeologický výzkum a existence hradu dříve než v 1. čtvrtině 14. stol. není jinak doložena, představují tyto nálezy cenný doklad dosud předpokládaného staršího osídlení.

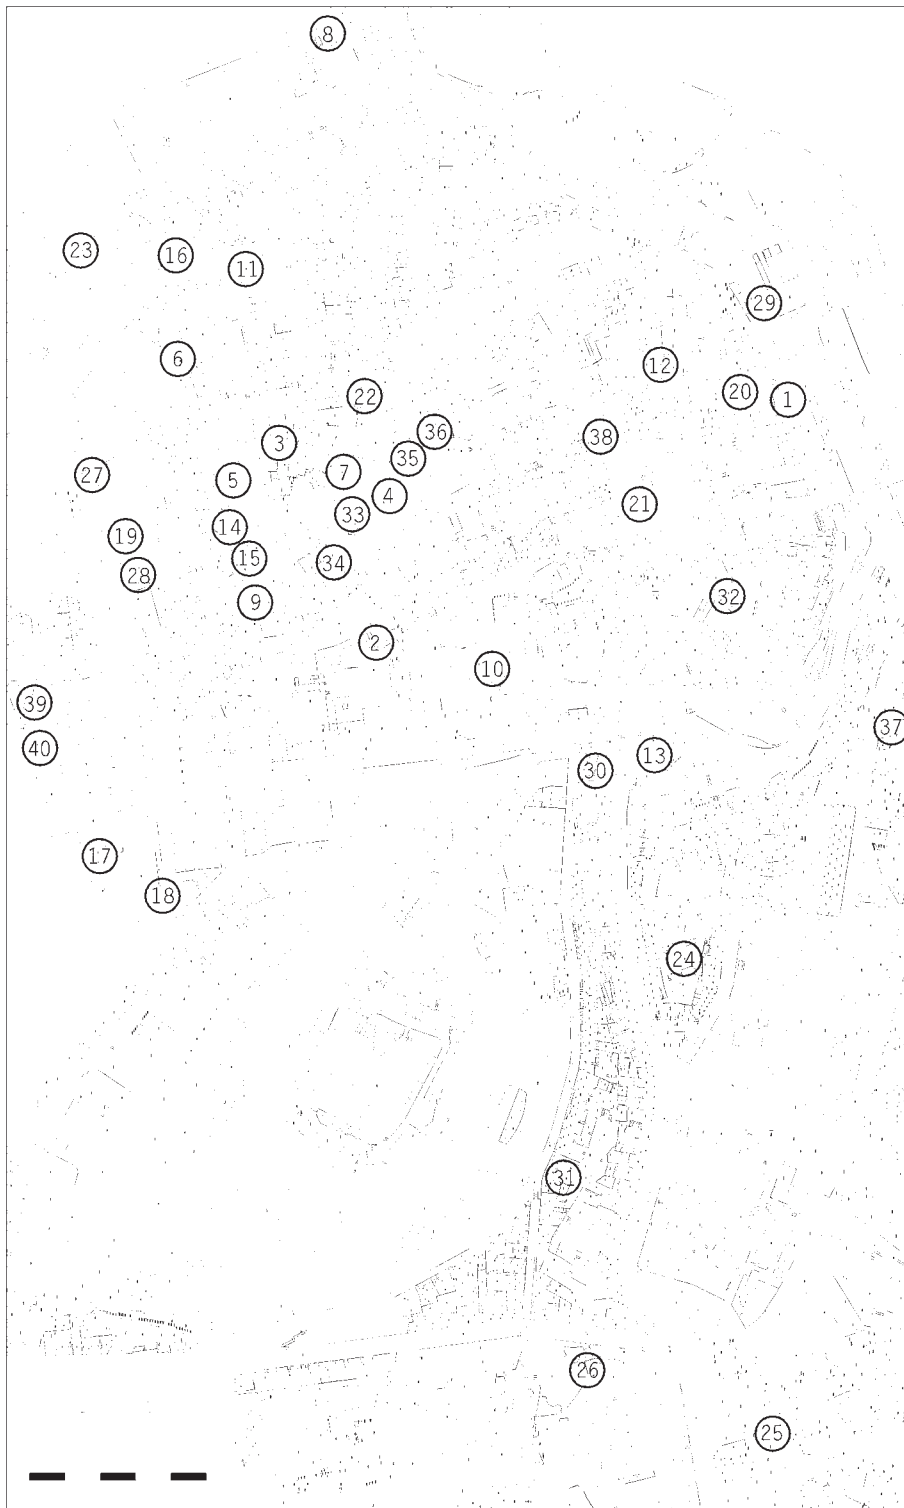
Obr. 3. Plán historického středu Brna s vyznačením jednotlivých akcí. 1 - Bašty, 2 - Besední, Panenská, Veselá, 3 - Běhounská, 4 - Běhounská, Dominikánské nám., nám. Svobody, Rašínova, Zámečnická, 5 - Běhounská, Jakubské nám., Rašínova, 6 - Běhounská, Jezuitská, Rooseveltova, 7 - Běhounská 1/ nám. Svobody 6, 8 - Cejl, Koliště, Malinovského nám., 9 - Česká 10/ Jakubská 3, 10 - Dominikánské nám. 1, 11 - Dvořákova, Jezuitská, Rooseveltova, 12 - Františkánská, Masarykova 13 - Husova, Pekařská, Studánka, 14, 15 - Jakubská, 16 - Jezuitská, Rooseveltova, 17 - Joštova, Komenského nám., Marešova, 18 - Joštova, Komenského nám., Údolní, 19 - Joštova, Moravské nám., Rašínova, 20 - Kapucínské nám., 21 - Kapucínské nám., Mečová, Starobrněnská, Zelný trh, 22 - Koblížná, Kozí, Poštovská, Sukova, 23 - Koliště, 24 - Kopečná 43, 25 - Mendlovo nám., 26 - Mendlovo nám. 2a, 27 - Moravské nám. 2, 28 - Moravské nám. 6, 29 - Nádražní, 30 - Pekařská 4, 31 - Pellicova 51, 32 - Petrov 1, 33 - nám. Svobody, 34 - nám. Svobody 1, 35 - nám. Svobody 9, 36 - nám. Svobody 10, 37 - Vodní 1, 3, 38 - Zelný trh, 39, 40 - Žerotínovo nám.

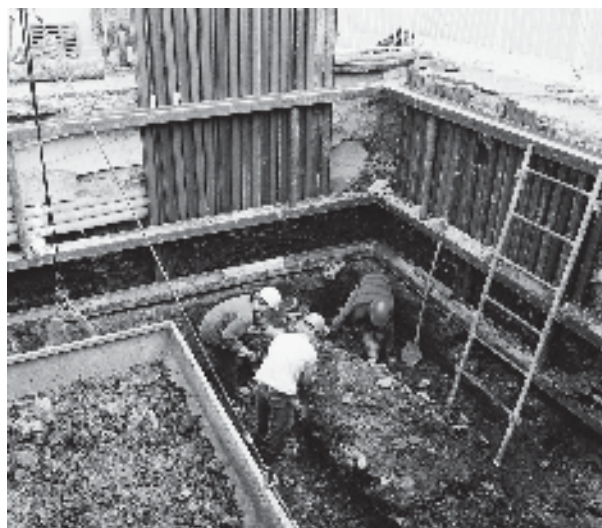
Obr. 7. Běhounská, Dominikánské nám., nám. Svobody, Rašínova, Zámečnická (A003/2003). Archeologické práce v sondě S13.

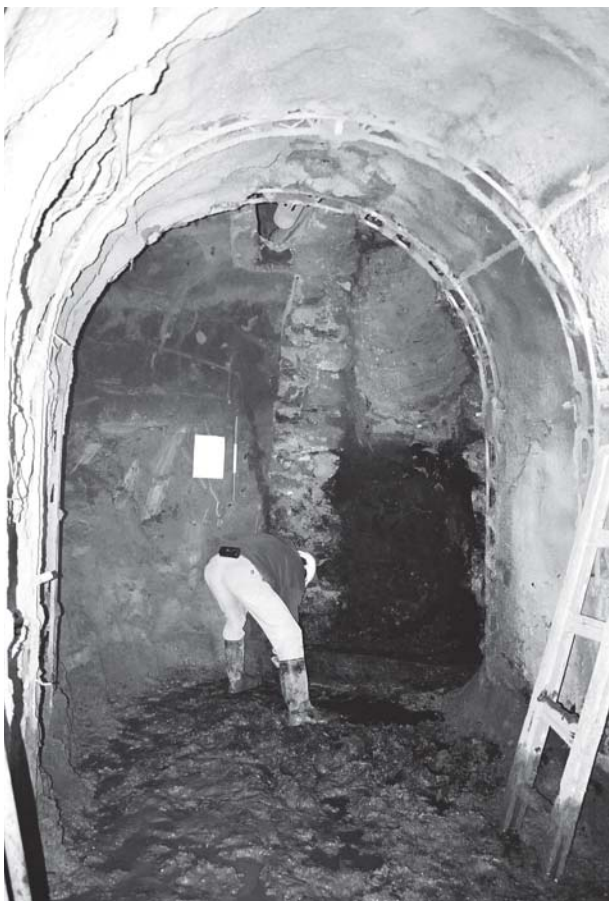
Obr. 8. Běhounská, Dominikánské nám., nám. Svobody, Rašínova, Zámečnická (A003/2003). Začišťování studny na Zámečnické ulici. Běhounská Str., Dominikánské Platz, Platz Svobody, Rašínova Str., Zámečnická Str. (A003/2003). Säuberung des Brunnens in der Zámečnická Straße.

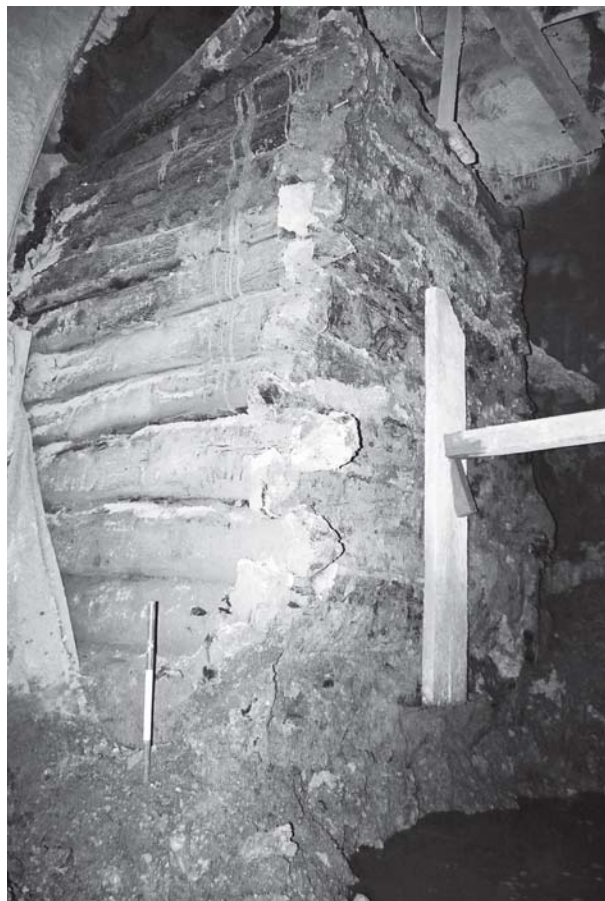
Obr. 9. Běhounská, Dominikánské nám., nám. Svobody, Rašínova, Zámečnická (A003/2003). Studna před nám. Svobody 1. Běhounská Str., Dominikánské Platz, Svobody Platz, Rašínova Str., Zámečnická Str. (A003/2003). Brunnen vor dem Platz Svobody 1.

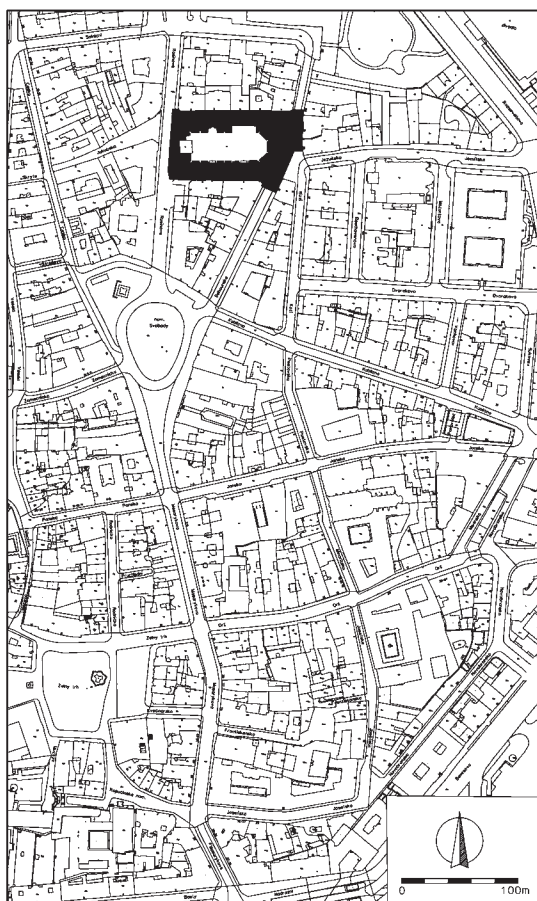
Obr. 10. Běhounská, Jakubské nám., Rašínova (A057/2003). Zachycení celkové plochy výzkumu. Běhounská Str., Jakubské Platz, Rašínova Str. (A057/2003). Aufnahme der gesamten Grabungsfläche.

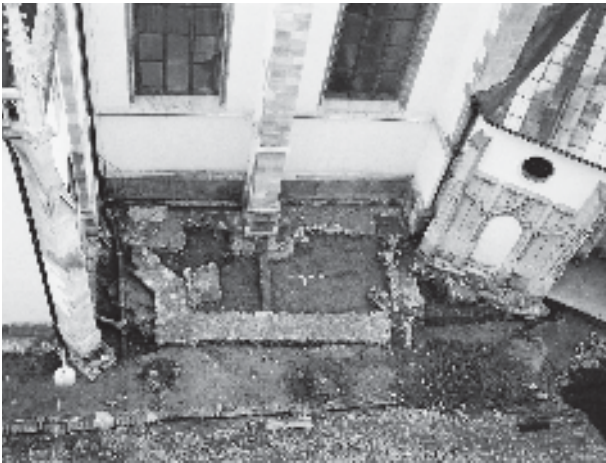
Obr. 12. Běhounská, Jakubské nám., Rašínova (A057/2003). Pohled od severu na odkryté základy zaniklé kaple sv. Doroty. Běhounská Str., Jakubské Platz, Rašínova Str. (A057/2003). Blick vom Norden auf das abgedeckte Fundament der untergegangenen Kapelle der Hl. Dorothea.

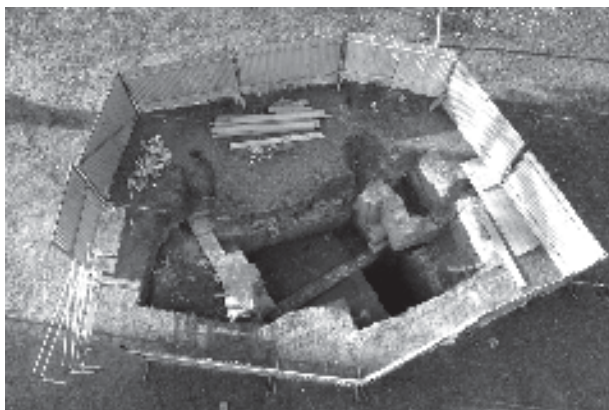
Obr. 15. Běhounská, Jezuitská, Rooseveltova, (A068/2004). Relikty brány městského opevnění v sondě M3. Běhounská Str., Jezuitská Str., Rooseveltova Str., (A068/2004). Relikte vom Stadttor in der Sondage M3.

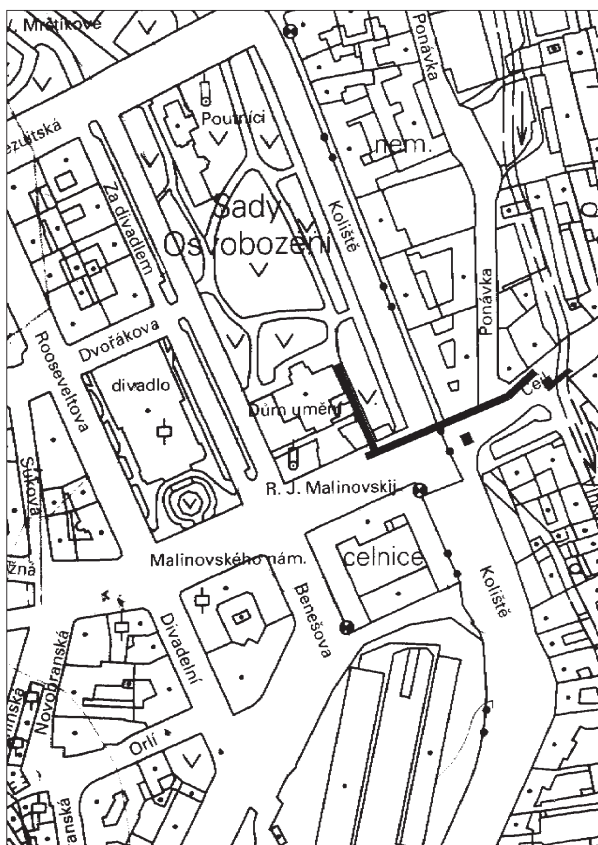
Obr. 18. Cejl, Koliště, Malinovského nám. (A036/2005). Dokumentované výkopy. Cejl Str., Koliště Str., Malinovského Platz (A036/2005). Dokumentierte Gräben.

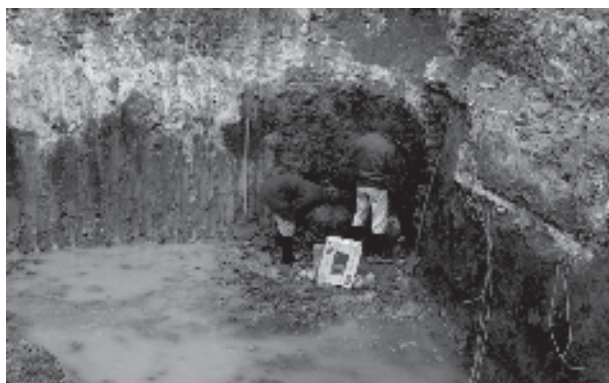
Obr. 21. Česká 10/ Jakubská 3 (A036/2004). Průzkum odpadní jímky zachované ve stěně stavební jámy. Pohled od jihu.

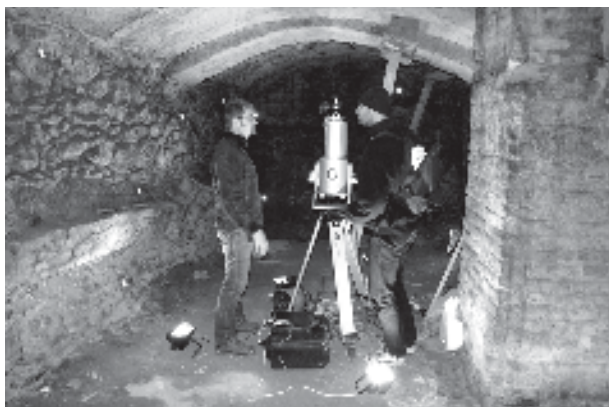
Obr. 22. Česká 10/ Jakubská 3 (A036/2004). 3D - skenování sklepů při České ulici.

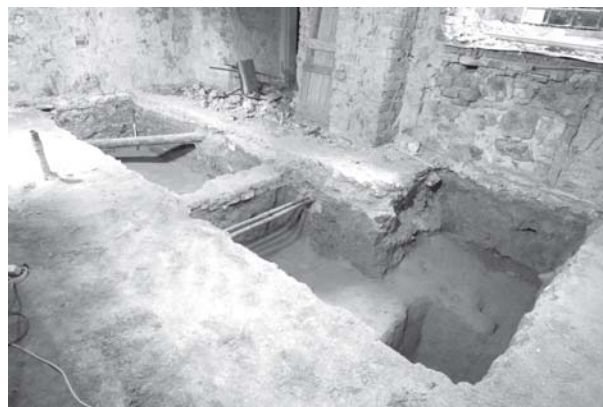
Obr. 24. Dominikánské nám. 1 (A060/2005). Pohled od severu na sondu položenou při západní stěně místnosti. Dominikánské Platz 1 (A060/2005). Blick vom Norden auf die Sondage gelegt an der Westwand des Raumes.

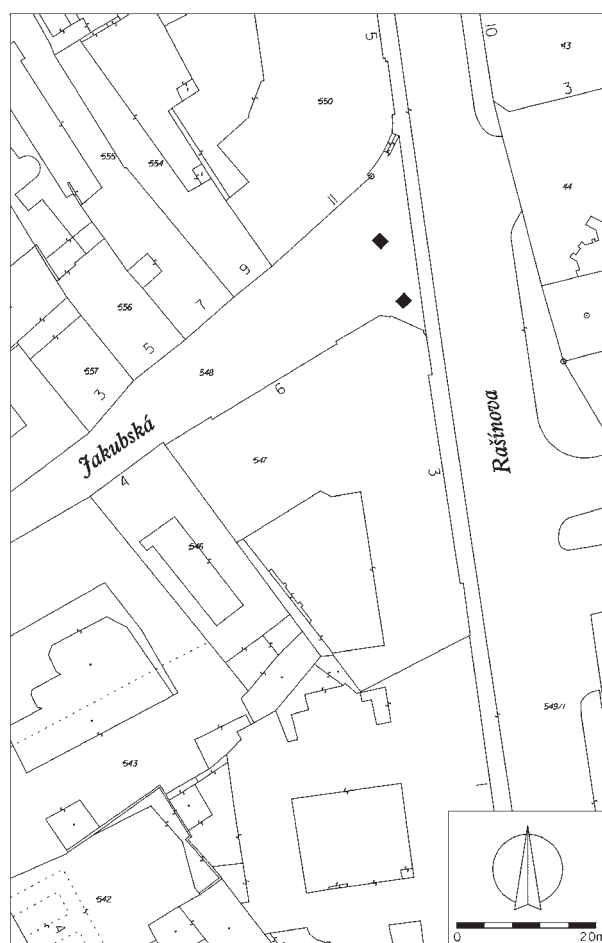
Obr. 28. Jakubská (A026/2004). Zachycení dokumentovaných výkopů. Jakubská Str. (A026/2004). Aufnahme von dokumentierten Gräben.

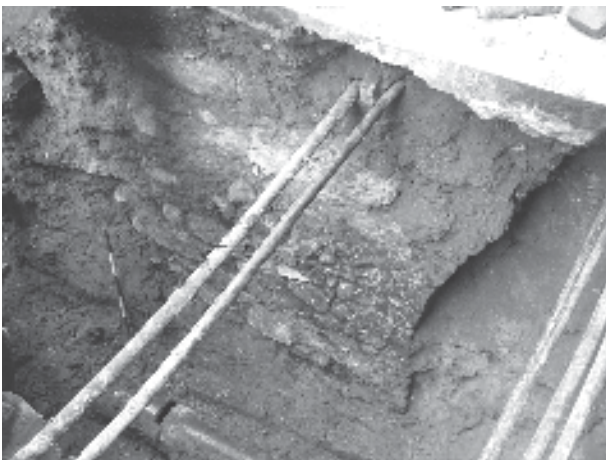
Obr. 30. Jakubská (A095/2005). Pohled od západu na východní stěnu odkrytého gotického sklepa. Jakubská Str. (A095/2005). Blick vom Westen auf die Ostwand des abgedeckten gotischen Kellers.

Již sonda z roku 2001 (Holub - Kováčik - Merta et al. 2002, 93-94), sousedící z východu se sondou S2, zachytila vnější část východní stěny sklepa, jakož i kamennou patku ostění vstupu do průjezdu v nadzemní části středověkého domu. Vlastní sklepní prostora byla částečně dokumentována v sondě S2 (s. j. 901). Předpokládaný rozsah celého středověkého domu lze rekonstruovat na základě plánu z 19. stol. Šířka průčelí mohla dosahovat cca 17 m a hloubka přibližně 8 až 8,5 m. Rozměr samotné sklepní prostory byl přibližně 10 × 6,5 m (Holub - Peška 2006).

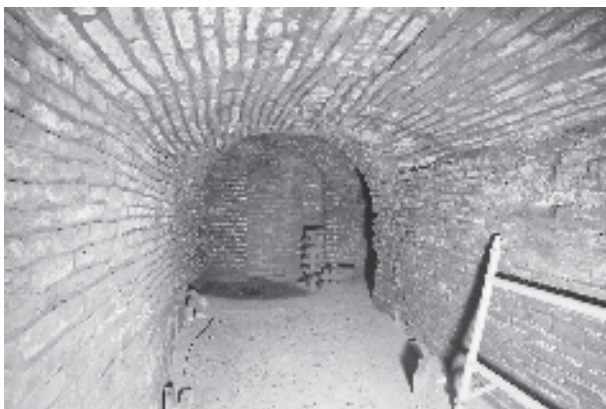
Obr. 37. Kapucínské náměstí (A115/2003). Část sanovaných sklepů, pohled ze severu. Kapucínské Platz (A115/2003). Teil der sanierten Keller, Blick vom Norden.

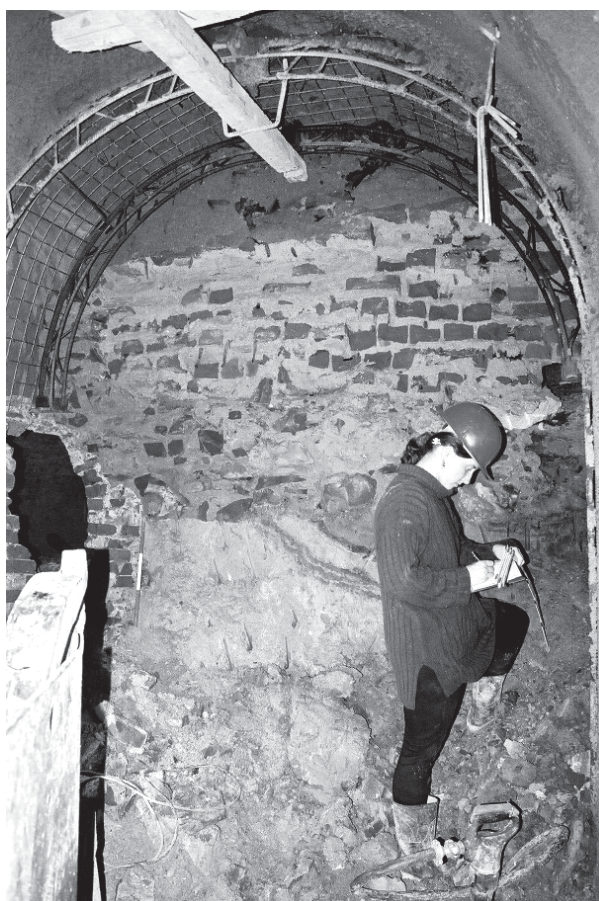
Obr. 40. Kapucínské nám., Mečová, Starobrněnská, Zelný trh (A005/2003). Dokumentace bouraného gotického sklípku před Starobrněnskou 4. Kapucínské Platz, Mečová Str., Starobrněnská Str., Zelný trh (A005/2003). Dokumentierung eines abgerissenen gotischen Kellers vor dem Haus Starobrněnská 4.

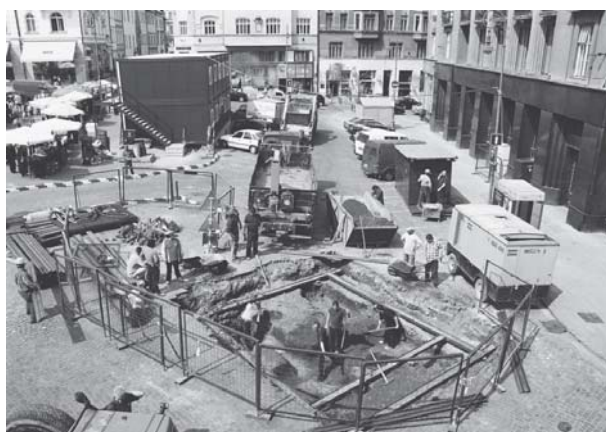
Obr. 39. Kapucínské nám., Mečová, Starobrněnská, Zelný trh (A005/2003). Pohled z jihu na odkryv v prostoru TŠ1 v dolní části Zelného trhu.

Diskutabilní jsou hluboké výkopy dokumentované v TŠ1 a v ražbě do Petrské. Byly interpretovány jako možné lochy, jak však bylo pozorováno v TŠ2, může se jednat i o výkopy inženýrských sítí, do jejichž zásypů se dostala spolu s přemístěnou zeminou i středověká keramika. Nepodařilo se však snad až na jednu ne zcela průkaznou výjimku (Starobrněnská 13) doložit dřevohliněnou zástavbu 13. stol.

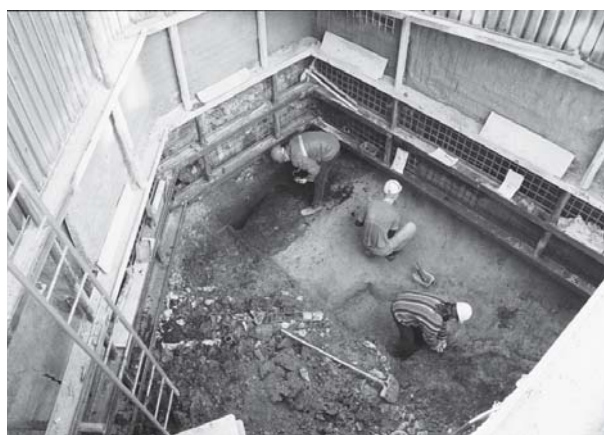
Obr. 43. Kobližná, Kozí, Poštovská, Sukova (A002/2003). Plošný odkryv ve spodní části těžní šachty TŠ 6. Pohled z jihovýchodu. Kobližná, Kozí, Poštovská, Sukova (A002/2003). Flächenabdeckung im Unterteil des Abbauschachts TŠ 6. Blick vom Südwesten.

Jednu z klíčových otázek, na kterou měl výzkum kolektorů Kobližná odpovědět, představuje průběh městské hradby a podoba nejstarších částí opevnění, které na východě uzavíraly ulici Kobližnou. Zásadní roli při řešení této otázky sehrál prostor těžní šachty TŠ6 a ražby do Kobližné ulice. V šachtě byla zachycena gotická základová zeď (branky?; s. j. 900) orientovaná ve směru Z-V, kterou lze datovat do přelomu 13. a 14. stol. Zdivo bylo zapuštěno do cca 1,50 m mocných dorovnávek terénu ze 13. stol. Jižně zdi s. j. 900 v úrovni cca 4 m pod současným terénem byl dokumentován základ pozdněgotického zděného kanálu (s. j. 902 až 904), který probíhal ve směru Z-V při jižní stěně sondy a jeho větší část se nachází jižně šachty. Samotnou městskou hradbu máme dokumentovanou na dvou místech, a to v sondě S15 a v ražbě Kobližná. Podle charakteru zdiva lze usuzovat, že byla postavena nejpozději na přelomu 13. a 14. stol.

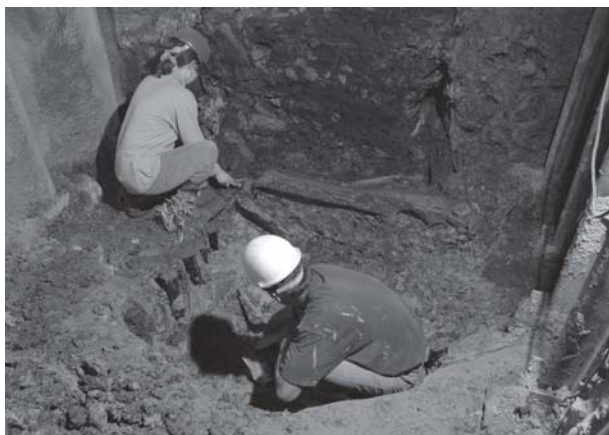
Obr. 44. Koblížná, Kozí, Poštovská, Sukova (A002/2003). Plošný odkryv situace v rozrážce kolektoru ke Koblížně 4. Pohled od severu.  
Koblížná, Kozí, Poštovská, Sukova Str. (A002/2003). Flächenabdeckung der Situation beim Vortreiben des Kollektors zur Koblížná 4. Blick vom Norden.

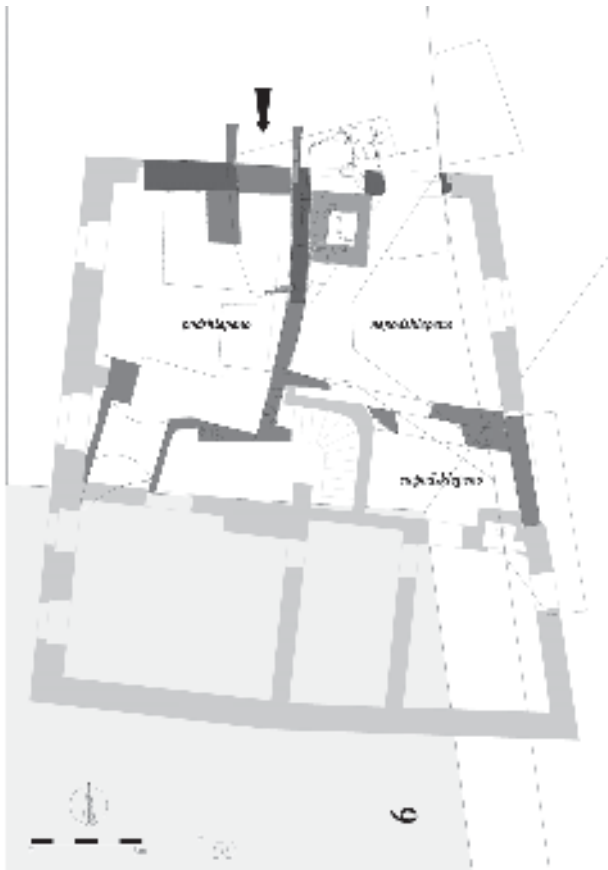
Obr. 46. Koblížná, Kozí, Poštovská, Sukova (A002/2003). Dokumentovaná situace v prostoru Jakubského náměstí na nároží ulic Kozí a Běhounská. Koblížná, Kozí, Poštovská, Sukova Str. (A002/2003). Dokumentierte Situation auf dem Platz Jakubské náměstí, an der Ecke von den Kozí und Běhounská Straßen.

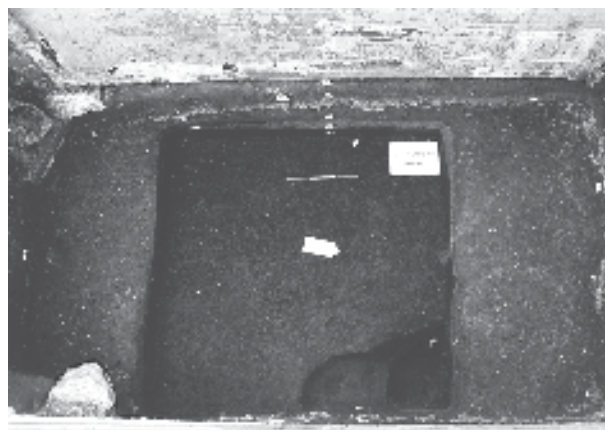
Obr. 49. Koliště (A064/2004). Dokopaná úroveň sondy S1. Pohled z východu.  
Koliště (A064/2004). Ausgegrabene Ebene der Sondage S1. Blick vom Osten.

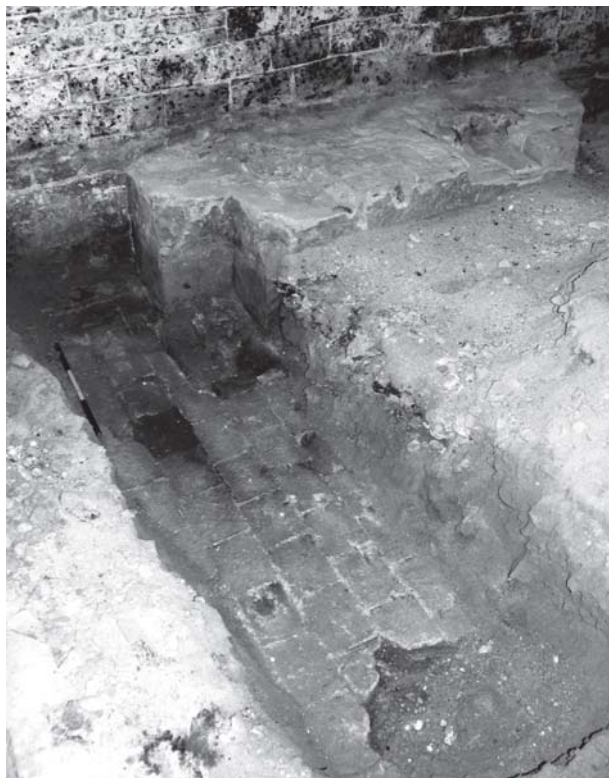
Obr. 52. Moravské nám. – kostel sv. Tomáše (A063/2005). Jedna ze středověkých podlah. Moravské Platz – St. Thomas Kirche (A063/2005). Einer der mittelalterlichen Fußböden.

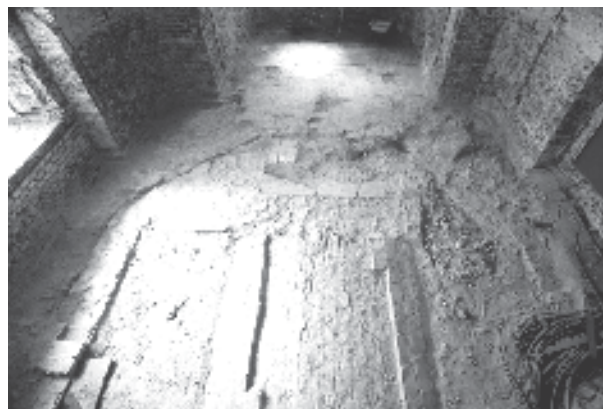
Obr. 53. Moravské nám. – kostel sv. Tomáše (A063/2005). Zčištěná úroveň historických konstrukcí. Moravské Platz – St. Thomas Kirche (A063/2005). Geputzte historische Mauern.

Čtvercová stavba vedle kaple, jejíž relikty byly výzkumem zachyceny, byla interpretována jako sakristie náležející první stavební fázi kláštera. Byla vystavěna na čtvercovém půdoryse 8,60 na 8,60 m a byla pravděpodobně plochostropá. Kaple prošla první zásadnější přestavbou někdy v pozdní gotice. Byla vybourána příčka mezi předsíní a kaplí, kterou nahradil vysoký lomený pas vyzděný z vysokých tvarovek. Této stavební fázi náleží omítky s freskami vyzvednuté ze zásypů zvedajících původní úroveň podlah na dnešní stav. Stejně tak jí patří omítky dokumentované na interiérové straně substrukcí středověkých zdí. Na několika místech byly dokumentovány i vlastní podlahy, a to jak v kapli, tak i v presbytáři. V dřívější většině se z nich dochovala pouze maltová lůžka s otisky vlastních dlaždic. Dlažba v kapli byla položena v řadách kolmo na delší zdi, byly zde použity obdélné dlaždice o rozměru 20 × 16 cm. V sakristii byla dlažba položena diagonálně, sestávala z dlaždic čtvercového formátu o straně 18 cm. Podlaha v kapli se nacházela asi o 0,20 m níž než v sakristii. V severní stěně bývalé předsíně byl proražen nový vstup. Nově byl řešen i vstup spojující sakristii s kaplí, dokládá to úprava zřejmě až za tímto účelem proražené zdi mezi kaplí a sakristií. Při východní straně sakristie byl v mladším období mezi dvojicí oken založen oltář, z něhož zůstal základ oltářní mensy.

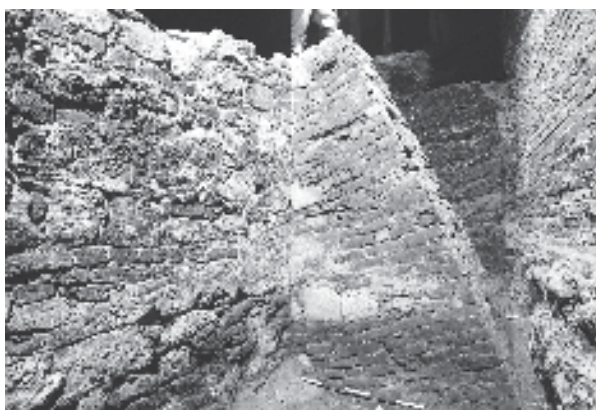
Obr. 55. Moravské nám. 6 (A081/2004). Pohled na středověkou kontreskarpu s opěrným pilířem. Pohled ze západu.

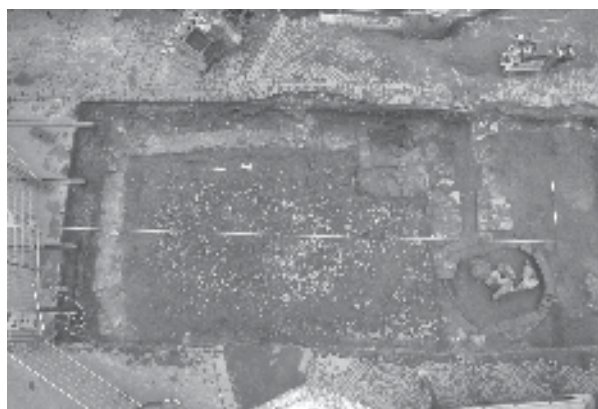
Obr. 59. Nám. Svobody (A093/2005). Část městské zbrojnice. Platz Svobody (A093/2005). Teil der Fundamentmauern des Stadtzeughauses.

V prostoru odebraného tramvajového kolejiště byla zkoumána zdiva historických staveb. Ty stávaly na náměstí až do 19. stol., kdy byly zbourány. Na prvním místě to byl kostel sv. Mikuláše, písemnými prameny zmiňovaný již ve 13. stol. Ze severní strany k němu byla přistavěna budova městské váhy. Jižně od kostela se nacházela městská zbrojnice.

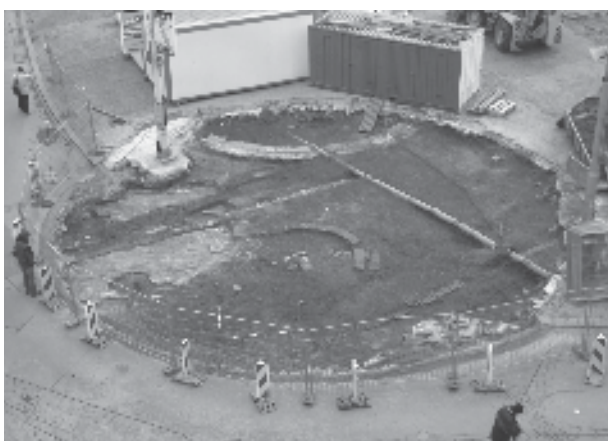
Obr. 61. Nám. Svobody (A093/2005). Počátek výzkumu v prostoru nově budované kašny, pohled ze severozápadu.  
Platz Svobody (A093/2005). Grabungsanfang im Raum eines neugebauten Trinkbrunnens.

V prostoru nově budované kašny v severovýchodním rohu náměstí se podařilo odkrýt část základového zdiva někdejší Merkurovy kašny. Byla postavena na konci 17. stol. a vytrvala až do roku 1867, kdy byla zrušena. Mezi četnými výkopy starých a nových inženýrských sítí se zachovalo mohutné souvrství odpadních a komunikačních vrstev. Ty se navršily během 13. stol. Do jisté míry se tak vyrovnala terenní depresi v severní části náměstí. Spodní úroveň souvrství dosahuje hloubky 2,50 m od stávajícího povrchu náměstí. Byla zachycena středověká městská stoka. Objev vodovodního potrubí je v Brně zatím ojedinělý; předběžně ho klademe do 16. stol. Jednotlivé části potrubí tvořily keramické roury (Kolařík – Polánka – Zúbek 2005).

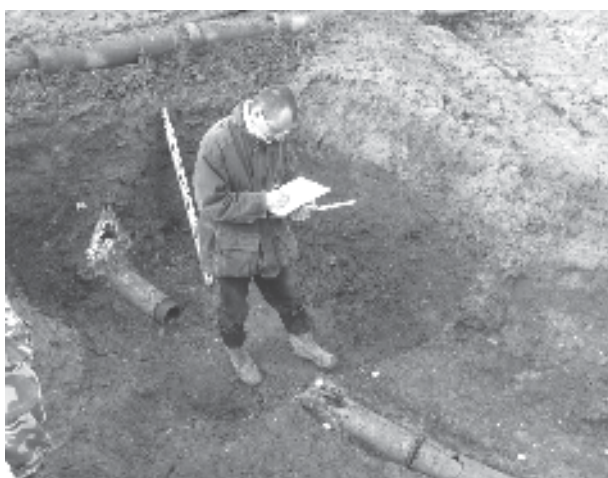
Obr. 62. Nám. Svobody (A093/2005). Dokumentace novověkého vodovodního potrubí.  
Platz Svobody (A093/2005). Dokumentierung einer neuzeitlichen Wasserleitung.

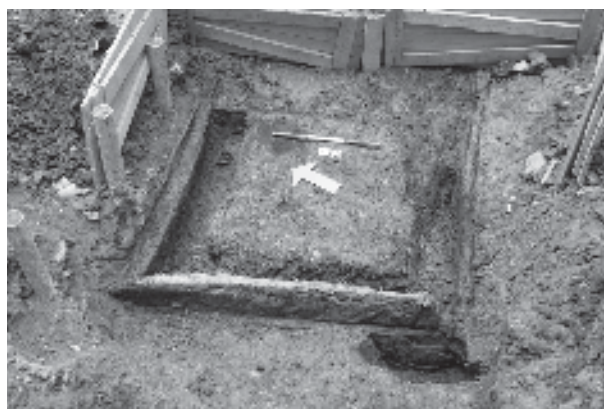
Obr. 66. Nám. Svobody 1 (A030/2005). Dřevěná studna ze 13. století; pohled ze západu.  
 Platz Svobody 1 (A030/2005). Holzbrunnen aus dem 13. Jahrhundert, Blick vom Westen.

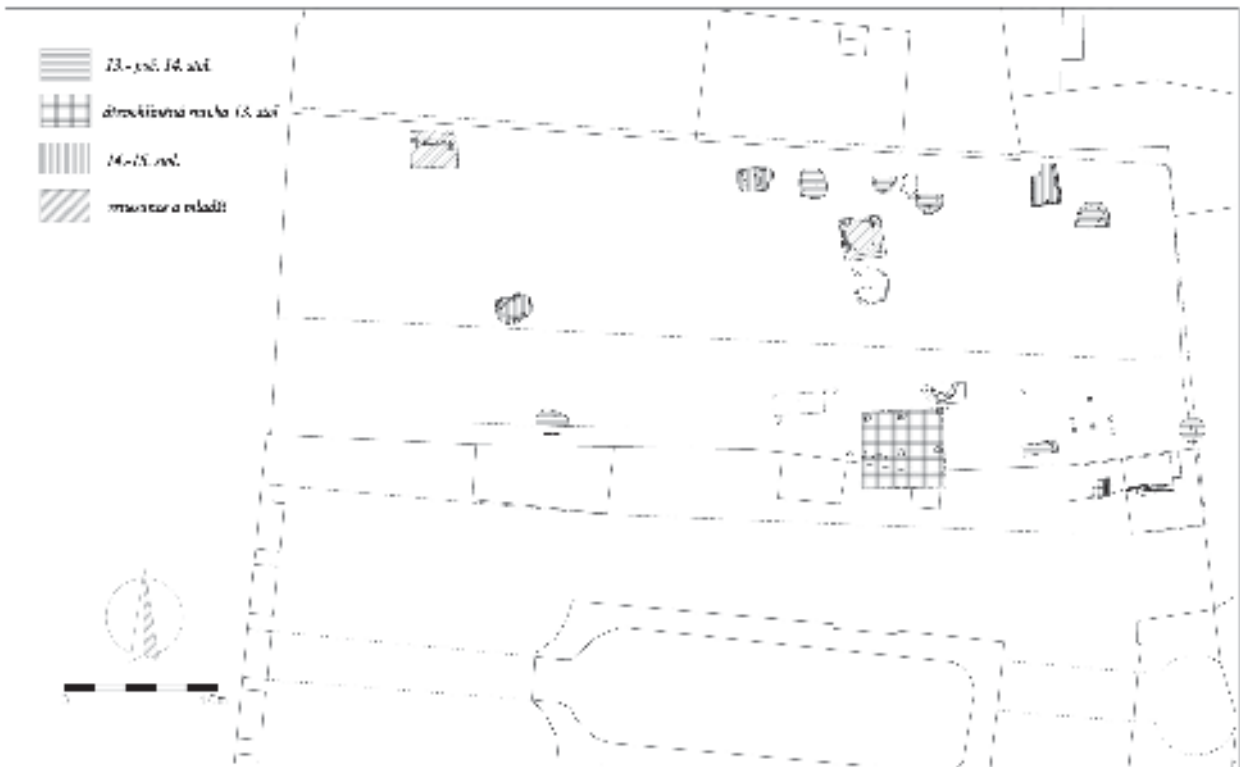
Obr. 68. Nám. Svobody 9 (A069/2004). Přehled archeologických situací.  
 Nám. Svobody 9 (A069/2004). Übersicht archäologischer Situationen.

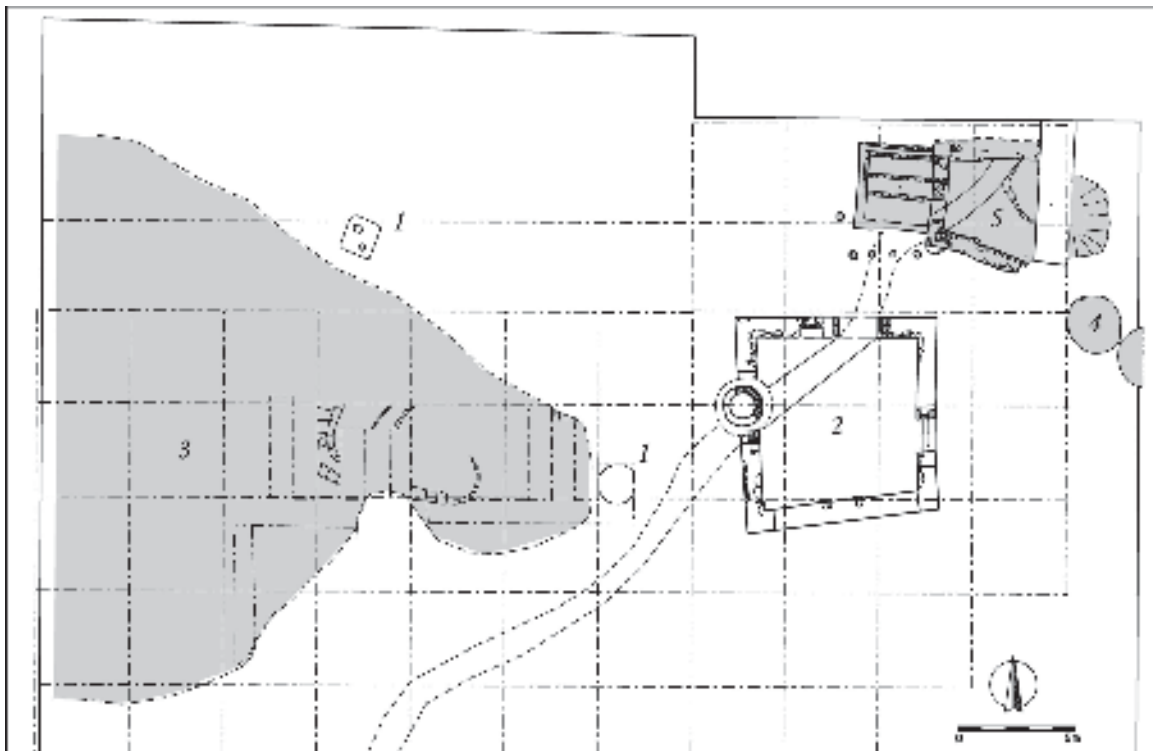
Obr. 76. Božetěchova 1, 3 (A101/2004). Část plochy se zkoumanými situacemi. 1 - odpadní jímky, 2 - středověký sklep, 3 - hliník, 4 - jámy na zpracování cihlářské hlíny, 5 - cihlářská pec. Šedě objekty související s cihlářskou pecí.  
 Božetěchova Str. 1, 3 (A101/2004). Teil der Grabungsfläche mit untersuchten Situationen. 1 - Latrinen, 2 - mittelalterlicher Keller, 3 - Lehmgrube, 4 - Gruben zur Verarbeitung des Ziegellehms, 5 - Ziegelofen. In grau die Objekte zusammenhängend mit dem Ziegelofen.

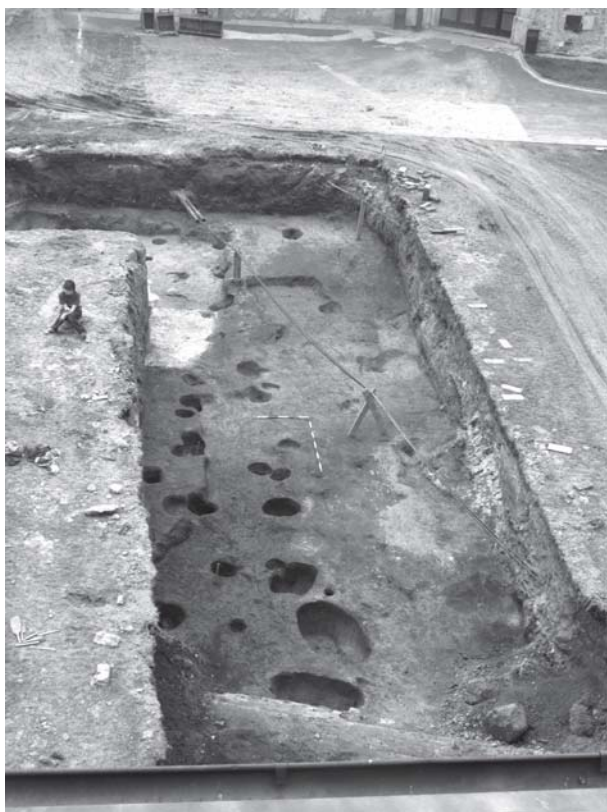
Obr. 80. Božetěchova 2 (A029/2005). Pohled od východu na část zkoumaného výkopu kolektoru. Je patrná koncentrace sloupových jam. Božetěchova Str. 2 (A029/2005). Blick vom Osten auf einen Teil des untersuchten Grabens des Kollektors mit einer sichtbaren Konzentration von Pfostengruben.

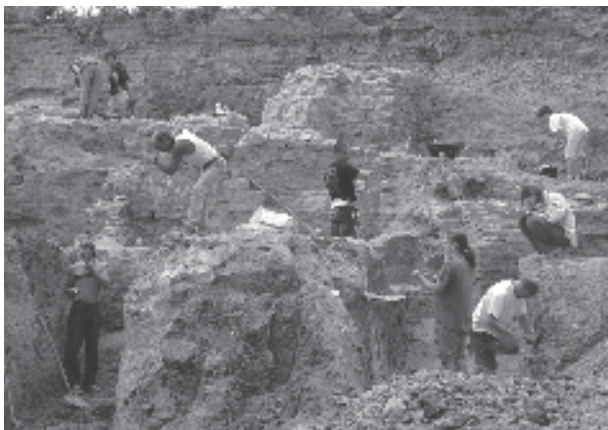
Obr. 82. Kopečná 43 (A043/2004). Průběh archeologických prací, v horní části zdíva kostela Všech Svätých. Pohled z východu.  
Kopečná Str. 43 (A043/2004). Verlauf der archäologischen Arbeiten, oben Mauern der Allerheiligenkirche. Blick vom Osten.

konkrétně jeho polygonální pětiboký závěr se čtyřmi diagonálními opěrnými pilíři (s. j. 908). S výjimkou severního opěrného pilíře se zachoval jen v úrovni základového zdiva. V jižní a východní části byla stavba založena již do skalního podloží, v severní části pak do třetihorního jílu; vzhledem k jeho menší únosnosti byly pravděpodobně základy zpevněny dvěma cihlovými vynášecími pasy. Lze důvodně předpokládat, že základy a snad i nadzemní zdiva kostela pokračují na sousední západní parcele (parc. č. 1109). Z charakteru zdiva charakterizovaného nepravidelnými kameny a bloky slepenice a pískovce Old-Red a metabazitu a cihlami o síle 8 cm, spojeného oranžovou maltou, je možné usoudit, že se nejedná o nejstarší sakrální stavbu na lokalitě, ale až o přestavbu vzniklou na konci 13. či v 1. polovině 14. stol. Ostatní části kostela nebyly zkoumány, s výjimkou nárožního zdiva, které se objevilo poté, co se v blízkosti presbytáře po ukončení výzkumu utrhla část nezajištěné stěny stavební jámy. Zdivo se významně lišilo od zdiva presbytáře, vzájemný stav se však nepodařilo zjistit. Pravděpodobně šlo o mladší přístavbu (sakristie?).

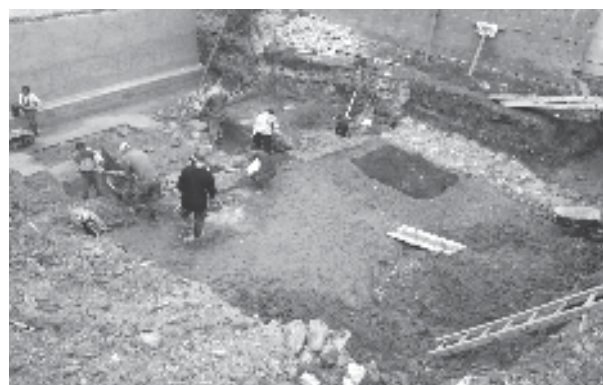
Obr. 85. Mendlovo nám. 2a (A056/2005). Průběh archeologických prací, patrně středověké zdivo. Pohled ze severovýchodu.  
Mendlovo Platz 2a (A056/2005). Verlauf der archäologischen Arbeiten. Blick vom Nordwesten.

povodňové činnosti řeky Svratky a které se pravděpodobně nacházelo na okraji sídelního areálu. Do tohoto souvrství byly zahlabovány sídlištní objekty 13. a 14. stol. Ve 14. stol. se prostor stal nepochybně součástí areálu kláštera cisterciáků a nejpozději v pozdním středověku zde vznikly zatím blíže neinterpretované zděné stavby, tvořící zázemí kláštera (Kolařík – Zůbek 2005e).

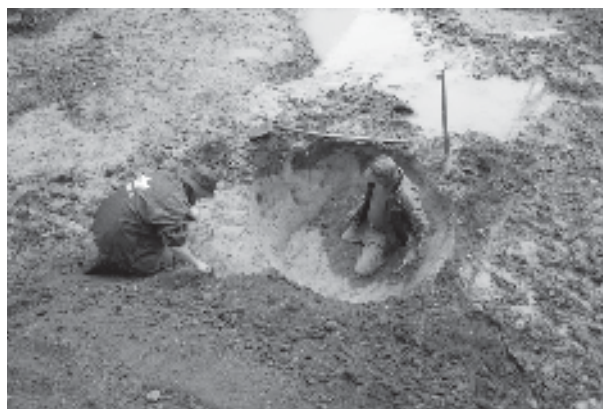
Obr. 90. Polní 3 (A031/2005). Archeologické práce za nepříznivého počasí; preparace zásobní jámy z mladohradištního období. Pohled od jihu.  
Polní Str. 3 (A031/2005). Archäologische Arbeiten bei ungünstigem Wetter – Erforschung einer jungburgwallzeitlichen Vorratsgrube, Blick vom Süden.

šen jamkou se zásypem vykazujícím vrcholně středověkou keramikou. Dále byla nalezena zásobnice mladohradištního stáří, v jejímž zásypu se patrně druhotně octl rozlámaný bronzový drátěný prsten. Další zásobnice byla zasypána zeminou obsahující směs vrcholně a pozdně středověké keramiky. Mladohradištnímu období zřejmě patří dle sporadických nálezů keramiky v zásypu předpecní jámy jedna ze dvou odkrytých pecí. Druhá pec je nejistého stáří; byla porušena pravouhloú rozměrnou jámou z 18.–19. stol., kterou interpretujeme jako zbytek parkové úpravy či jako odpadní jámu. Ostatní odkryté situace jsou buď novověké, nebo se jejich stáří nepodařilo s jistotou určit (Zapletalová 2005b).

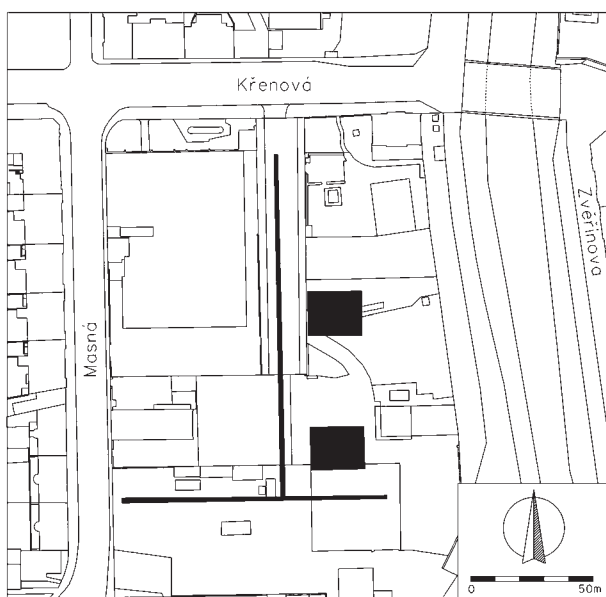
Obr. 91. Křenová, Masná (A072/2005). Sledované výkopy. Křenová, Masná Str. (A072/2005). Untersuchte Aushübe.

Byly proto sledovány především výkopy stavby, které svou hloubkou přesahovaly zmíněné novověké navážky. Jednalo se o stavební jámy objektů A a B, které byly zahlobeny cca 3 m od současného terénu. Dno se nacházelo přibližně v úrovni 199,50 m n. m. Dále byly sledovány výkopy kanalizace západně a jižně od jmenovaných objektů, jejichž hloubka dosahovala cca 3,50 m.

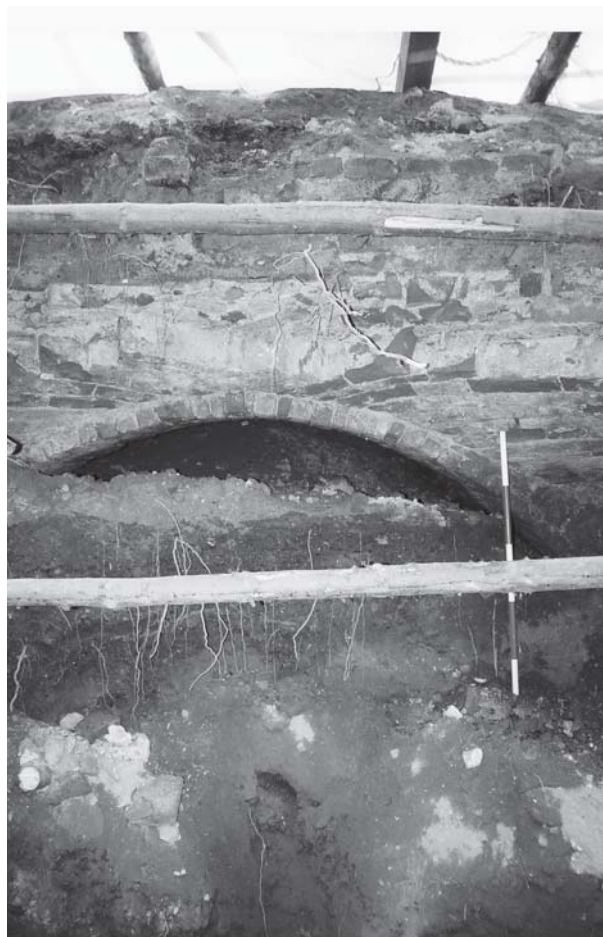
Obr. 95. Tuřany, jezuitská rezidence. Detail zavaleného sklepení.

Tuřany, Residenz der Jesuiten, Blick auf den verschütteten Keller.

Při příležitosti rekonstrukce suterénu budovy bývalé jezuitské rezidence proběhla také dokumentace zavaleného sklepení a dešťového kanálu z období baroka. Během výzkumu byly lokalizovány a dokumentovány poměrně rozsáhlé sklepy s cihlovými klenbami. Sutě vyplňující sklepní prostory byly na základě mincovních náleží datovány do 2. pol. 19. stol., do tohoto období lze pravděpodobně klást i jejich zánik.

Cihelný kanál zřejmě souvisí s obdobnou konstrukcí, která byla prozkoumána a zaměřena pod rezidencí pracovníky ÚAPP Brno v roce 2003 (NZ ÚAPP Brno).
