# „Zemnice“ v Hradci Králové. Dosavadní stav poznání.

Radek Bláha

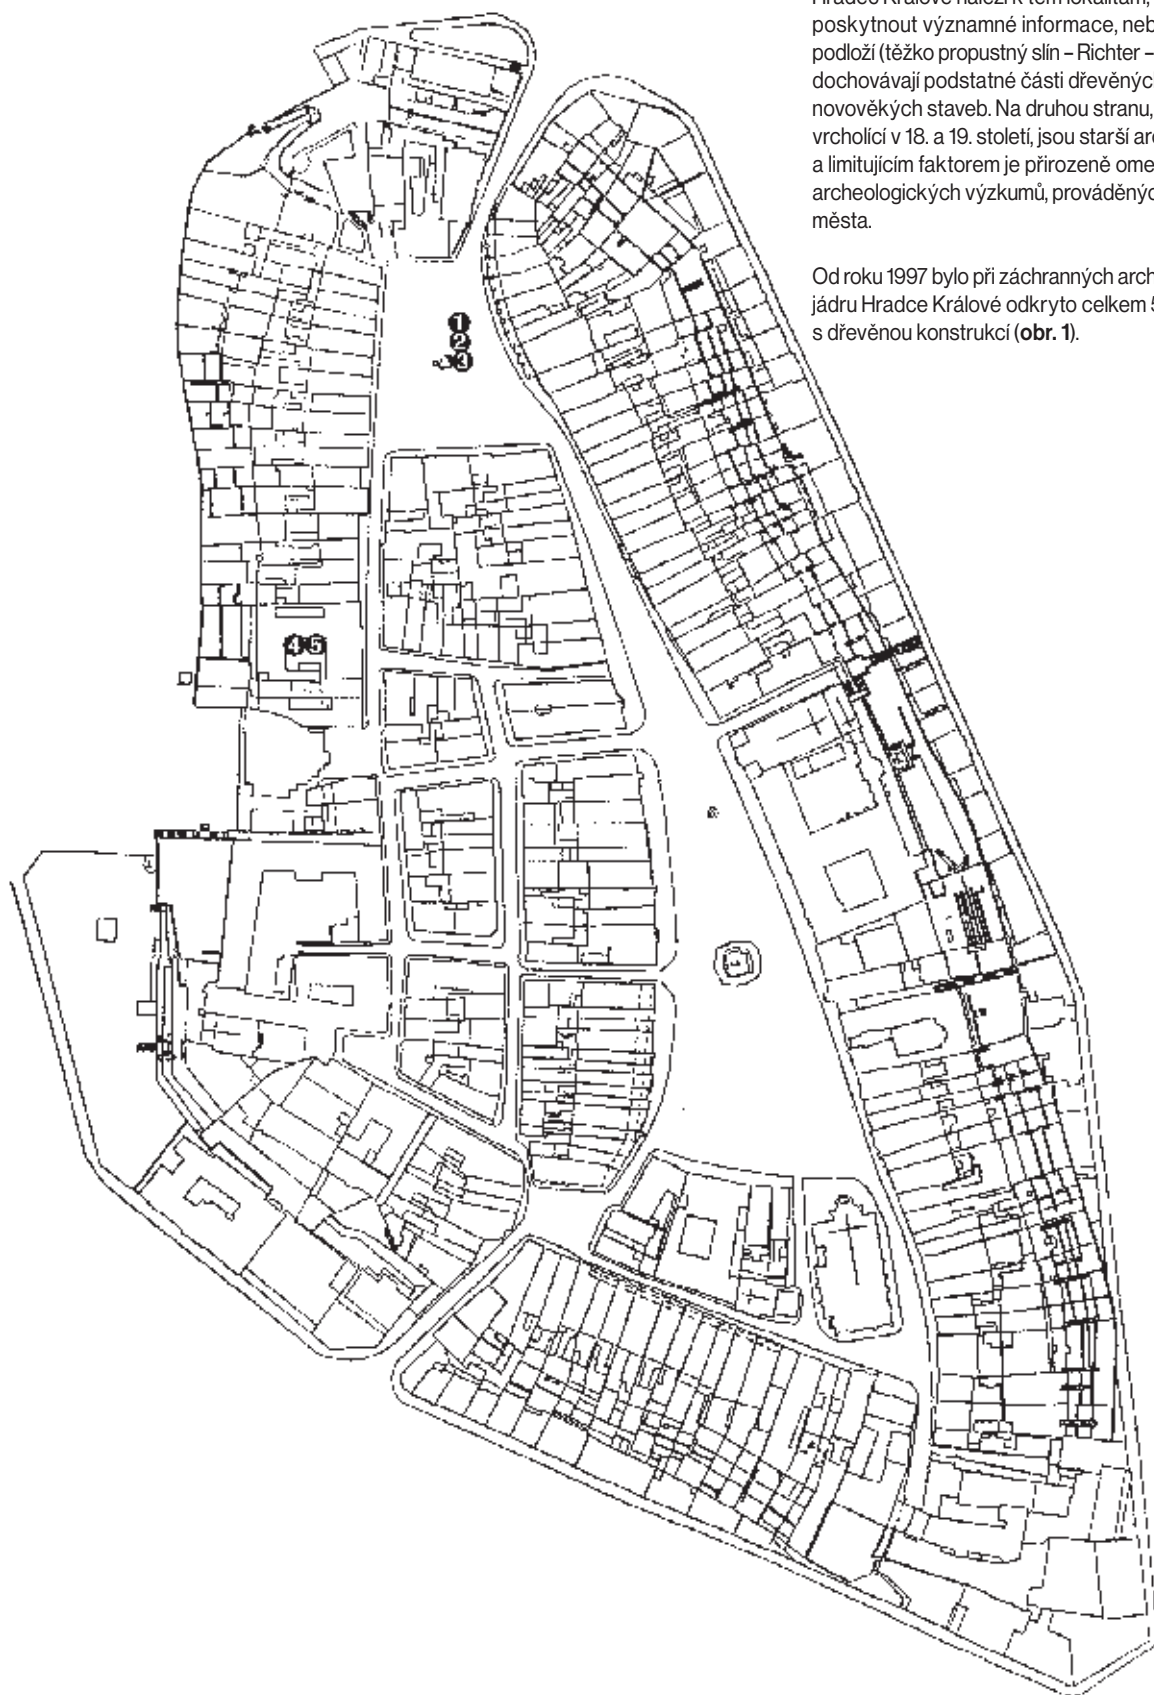
obr. 1  
Hradec Králové, jádro města  
s vyznačenými objekty typu zemnice  
prozkoumanými v letech 1997–2001.

- ❶ Malé nám., výzkum 1997, obj. 2 a 6
- ❷ Malé nám., výzkum 1997, obj. 10
- ❸ Malé nám., výzkum 2000, obj. 7
- ❹ Dlouhá ul., výzkum 2001, sektor A3
- ❺ Dlouhá ul., výzkum 2001, sektor B3

Od roku 1997 bylo při záchranných archeologických výzkumech ve středověkém jádru Hradce Králové odkryto celkem 5 zahloubených staveb typu „zemnice“ s dřevěnou konstrukcí (obr. 1).

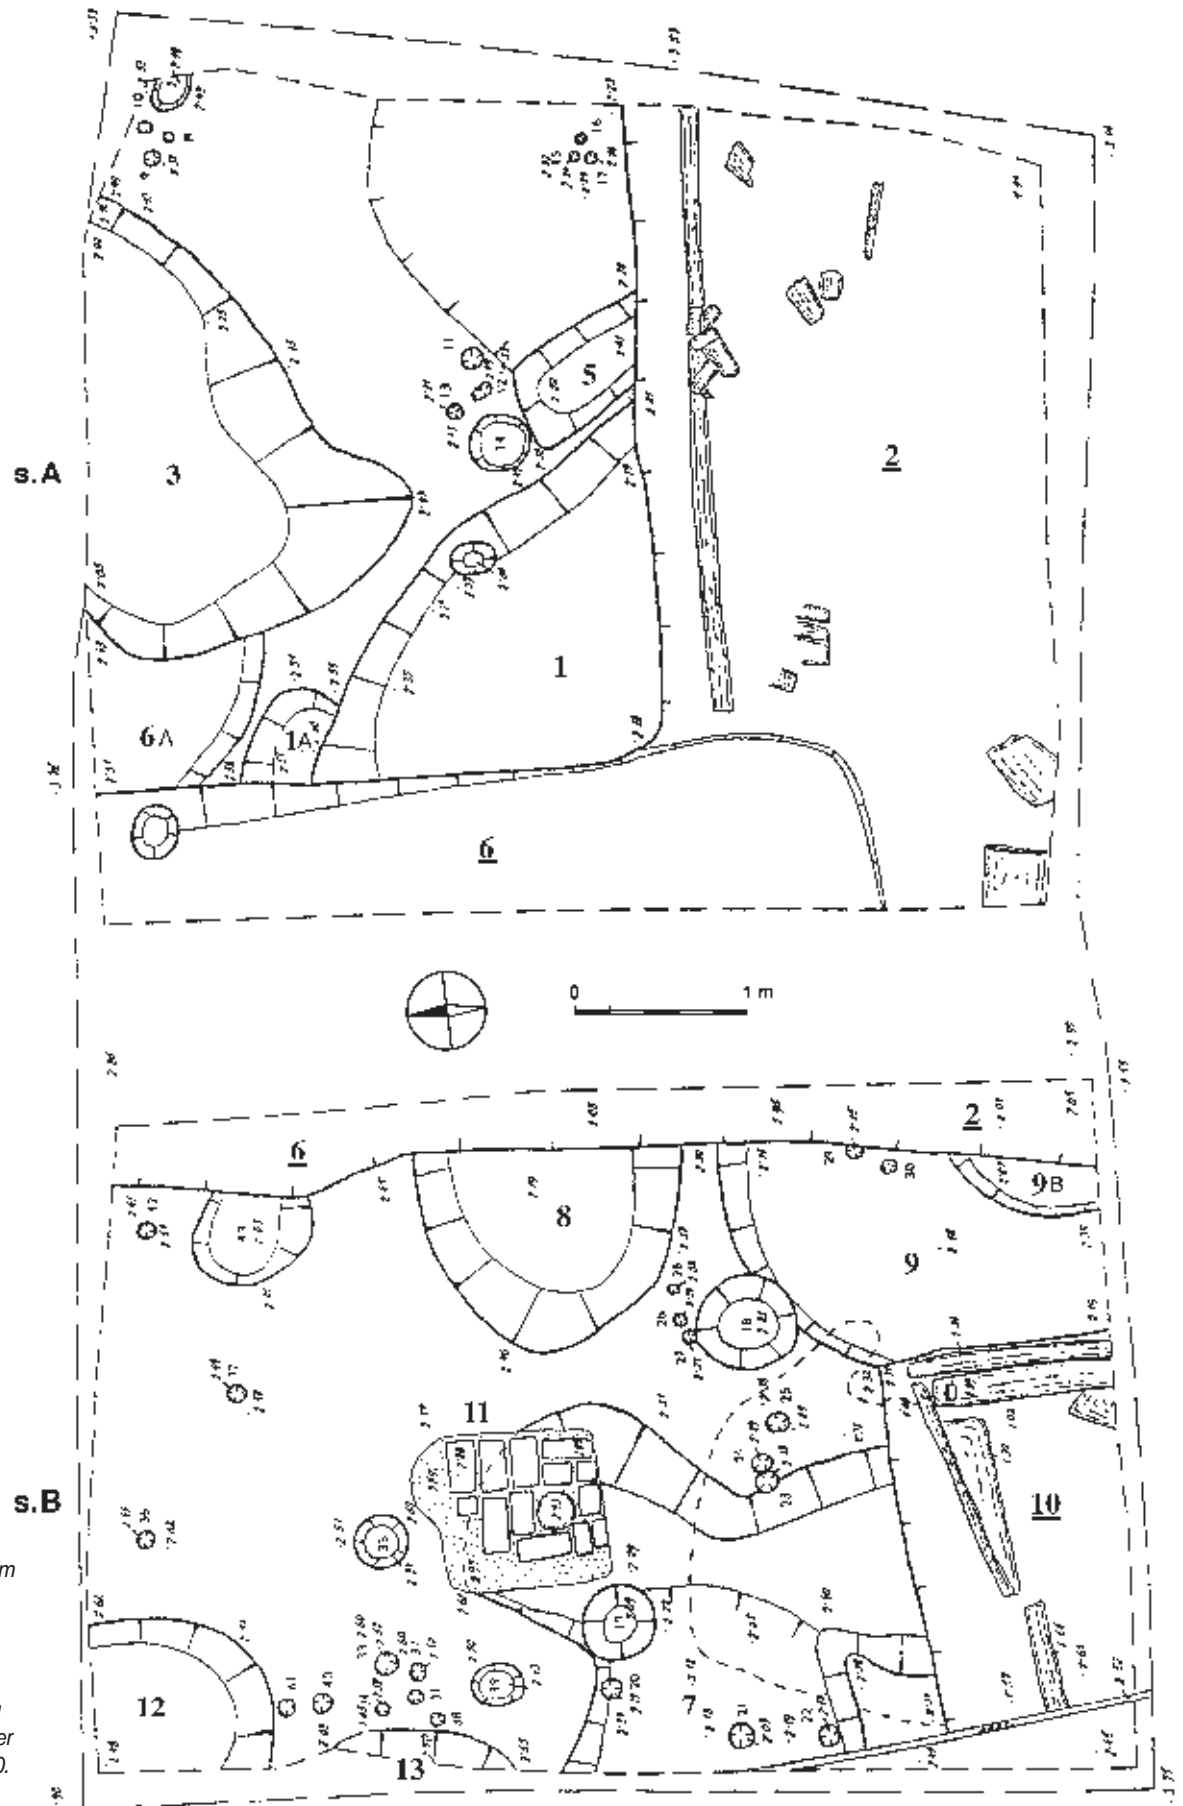
obr. 2  
Hradec Králové, Malé nám., výzkum 1997, půdorys výzkumu se zvýrazněním objektů 2 (6) a 10. Zpracováno podle: Sigl 1998, 134.

První dva objekty zachytil v roce 1997 záchranný archeologický výzkum na stavbě trafostanice v jižní části Malého náměstí. Výsledky tohoto odkryvu již byly v archeologické literatuře prezentovány (Sigl 1998; 1999) a lze se proto omezit na stručný popis zjištěné situace (**obr 2**). V sondě A (s přesahem do B) byla zachycena vstupní šíje (obj. 6) o délce cca 3 m, šířce 2,3 m a část severní a západní stěny (objektu 2) o rozměrech cca 6,0 × 2,8 m, vyhloubené do slínovcového podloží, a hlubokého asi 80 cm. Z výdřevy stěn se dochoval pouze trám, ležící rovnoběžně se severní stěnou a další úlomky dřeva v zásypu.

Západně od této stavby, již v sondě B, ležel další objekt s výdřevou (obj. 10), zahloubený cca 1 m, z něhož se podařilo prozkoumat severovýchodní část (cca 2 × 1,3 m) s nárožím, tvořeným přeplátovanými trámy bez zhlaví (tedy způsobem známým z lidové architektury; k terminologii viz např. Baran 1952, 233, 236), z nichž jeden byl opatřen otvorem pro pravouhlý kvadratický čep svislého dřevěného prvku. S touto stavbou pravděpodobně souvisí části trámů, nalezené západně a jihozápadně od objektu 2 v sondě z roku 1970 (jeden z trámů měl výdřev pro zasazení svislého prvku a podélný žlábek, sloužící zřejmě k upevnění svislých prken; Richter – Vokolek 1995, 52). Výplň objektů 2(6) a 10/97 tvořil žlutavý šedý, šedočerný, černý promíšený jíl s četnými zlomky vrcholně středověké keramiky. Na jejich dně se nacházela šedočerná jílovitá vrstva, kterou lze interpretovat jako zbytky podlahy (Sigl 1998, 129). Keramické zlomky ze zásypu obou objektů je možno rámcově datovat do 13. a první poloviny 14. století (Ibidem, 130).

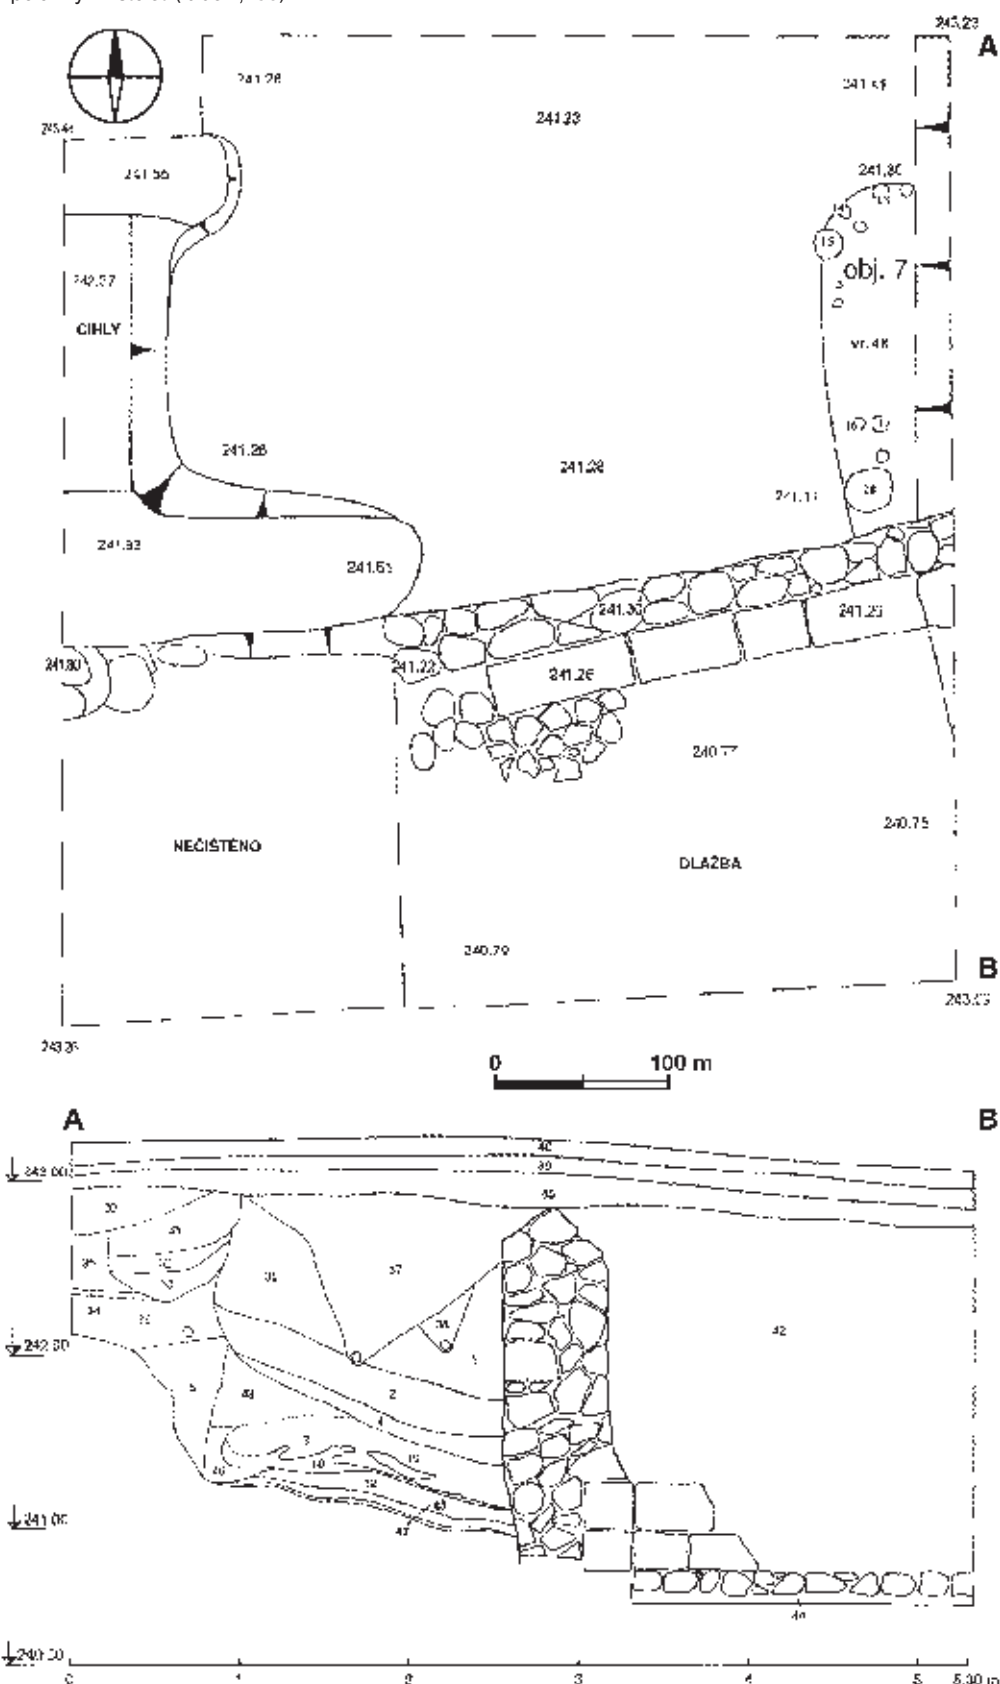
obr. 3  
Hradec Králové, Malé nám., výzkum  
2000, půdorys a řez se zvýrazněním  
objektu 7. Zpracováno podle:  
Ježek 2000, 130–131.

V roce 2000 se v souvislosti s plánovanou opravou kašny a jejího technického zázemí uskutečnil záchranný archeologický výzkum v těsném západním sousedství výše zmíněné trafostanice (předběžná zpráva viz Ježek 2000, 114). Při východní stěně stavební jámy pro vodní nádrž kašny (obr. 3) byl odhalen a zdokumentován zahluobený objekt o zachovalé délce západní stěny cca 1,8 m (jižní část porušena raně novověkým zdíven), zahluobený do podloží 0,9–1,3 m. Jeho stěny byly zajištěny kůlovou konstrukcí s mohutnějšími kůly v rozích (severo- a jihozápadní) a slabšími svislými dřevy mezi nimi. Výplň tvořilo jílovité souvrství v horní části s vrstvou mazanice. Z výplně mimo keramických nálezů, datovatelných do 2. poloviny 14. – poč. 15. století, pochází část železného kování dveří (lbidem).

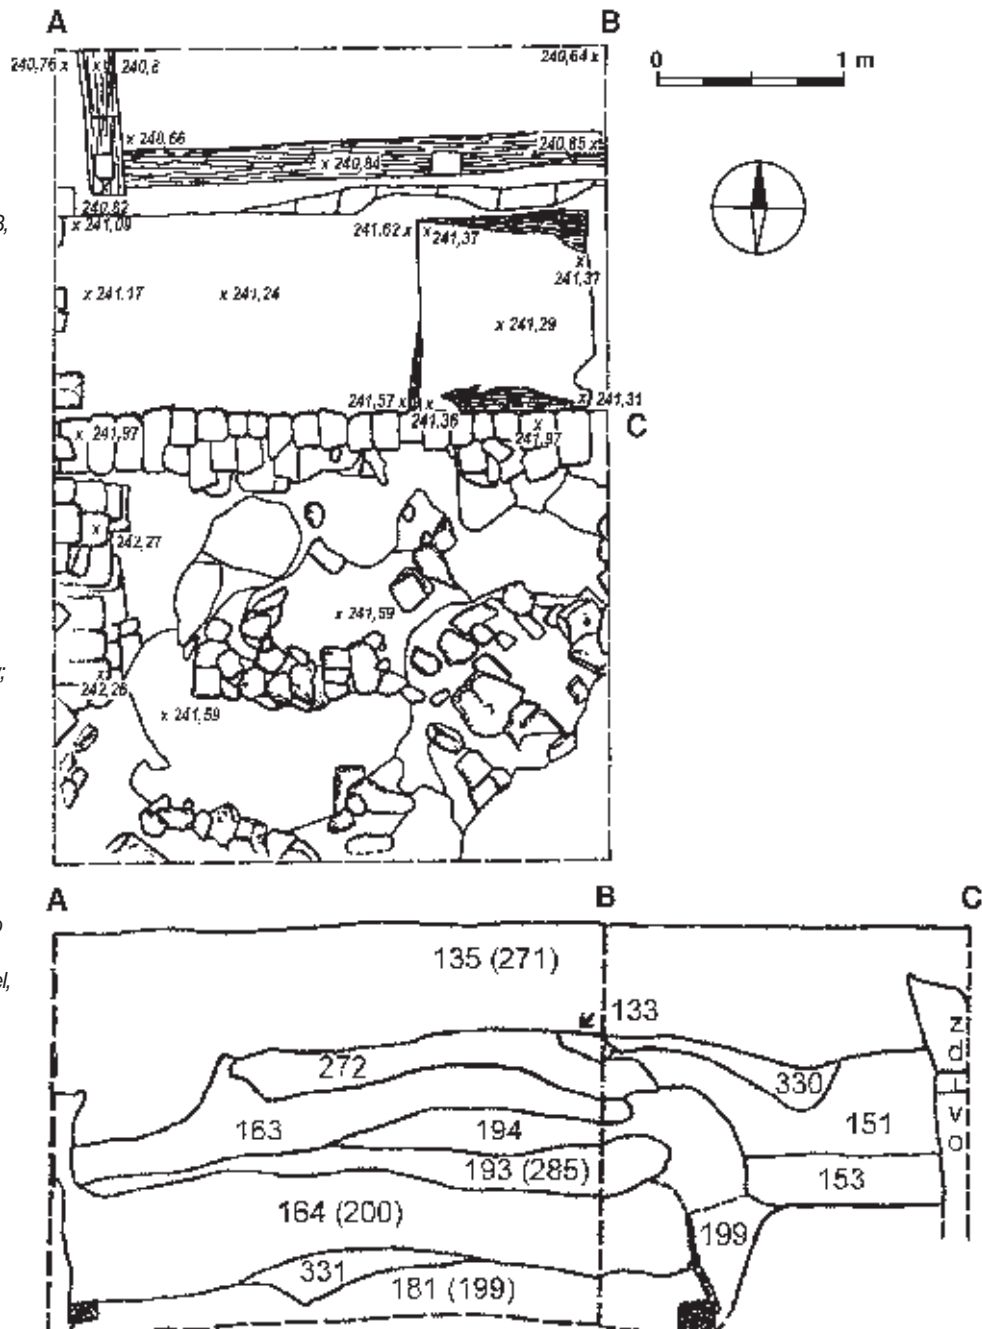
obr. 4  
Hradec Králové, Dlouhá ul., čp. 101–103,  
výzkum 2001, sonda A3, půdorys a řez  
zahluobeného objektu s výdřevou.

Další dvě „zemnice“ odkryl výzkum v roce 2001 na nádvoří čp. 101–103 v Dlouhé ulici (předběžná zpráva s původní, poněkud odlišnou interpretací viz Bláha R. 2002, 189–190). Obě se nacházely ve východní části zkoumané plochy (přibližně v prostoru zadního traktu původní parcely čp. 102. První objekt ležel v severní části sektoru A3. Stavba byla zahluobena cca 75 cm do podloží, odkryté délky stěn činily 2,7 a 0,8 m. Z detailů vnitřní konstrukce se podařilo zachytit nároží stěn s konstrukcí podobnou objektu č. 10 z výzkumu v roce 1997 v ploše Malého náměstí, tedy jednostranné pravoúhlé překlápání čel trámů bez zhlaví s kvadratickým otvorem pro čep svislého dřevěného prvku. Další kvadratický otvor byl zjištěn asi 1,8 m od nároží (obr. 4). V horní části výplně objektu byly nalezeny zbytky dalšího trámu a z její dolní části pochází spodek nádoby, vyrobené na pomalu rotujícím hrncířském kruhu (podsýpka na dně) a vypálené do světlých tónů, kterou lze (pouze rámcově) datovat do poloviny 14. století. Ze zásypu, narušeném mladšími zásahy, pochází zlomky keramických nádob s okraji typu okruží (obr. 6:1), s nimiž se lze v Hradci Králové setkat ve 2. polovině 14. – poč. 15. století. Pro datování celé situace jsou důležité zlomky keramiky ze zásypu odpadní jámy (v. 151–153), částečně narušující popisovaný zahluobený objekt s dřevěnou konstrukcí. Z kontextu 153 pocházejí části cihlové červených, tvrdě pálených neglazovaných tenkostěnných nádob s jednoduchým, ven vyhnutým (různě prožlabeným) okrajem a výzdobou tvořenou vývalkovou šroubovicí, které lze v hradeckém prostředí datovat do 1. poloviny 15. století (obr. 6:2).

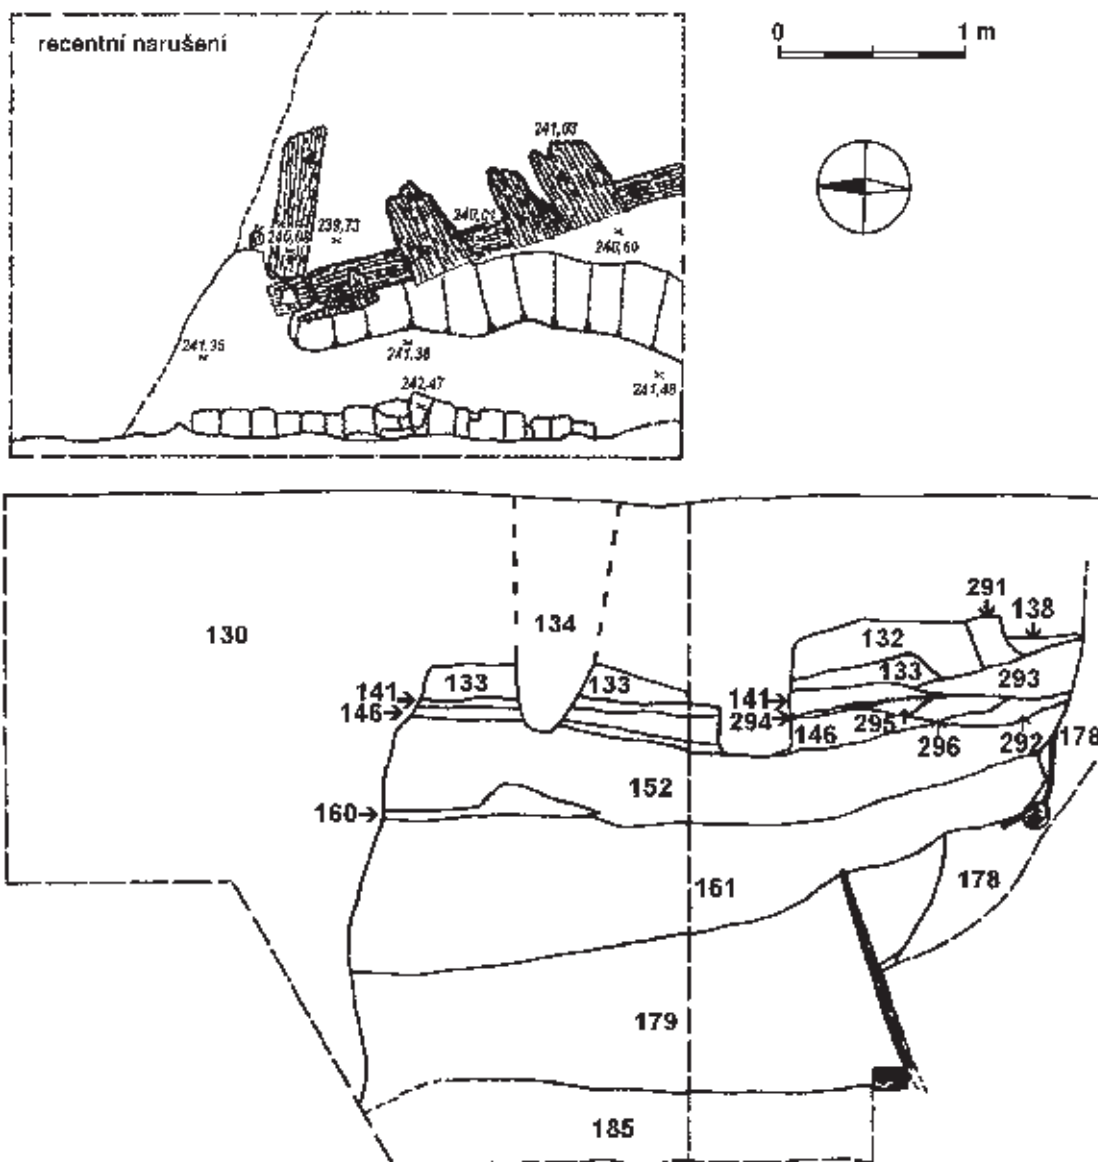
obr. 5  
Hradec Králové, Dlouhá ul., čp. 101–103,  
výzkum 2001, sonda B3, půdorys a řez  
zahloubeného objektu s vydřevou.

Ještě zajímavější konstrukční detaily přinesl o něco jižněji položený sídlištní objekt v sondě B3. Jeho základ tvořila pravouhlá jáma, jejíž stěny byly do podloží zahloubeny až 1,7 m (z tohoto důvodu byl tento objekt původně interpretován jako odpadní jáma). Na dně se zachovala dřevěná konstrukce, tvořená dvěma trámy spojenými přeplátováním bez zhlaví.

Ve svrchním prvku byl zjištěn kvadratický výdlab, který sloužil k upevnění svislého dílu dřevěné konstrukce. V tomto případě se zachovalo dřevěné obložení stěny, které tvořila svislá prkna zasunutá mezi vnější okraj trámové konstrukce a stěnu jámy. Výplň objektu (jehož severní část mimo vlastní nároží zcela zničil novověký zásah) o zachované délce západní stěny 2,5 m obsahovala jednotlivé vrstvy černošedého a špinavě žlutého jílu a při dně tmavší černošedou vrstvou promíšeného jílu, snad zbytky podlahy (bez dalších relikvů konstrukce; obr. 5). Četné zlomky keramiky (technologicky stále povětšinou typu „hradištní tradice“ s převládajícími vytaženými okraji či náběhy na okruží – viz obr. 6:3 a 6:4) datují zánik stavby nejspíše do období kolem poloviny 14. století.

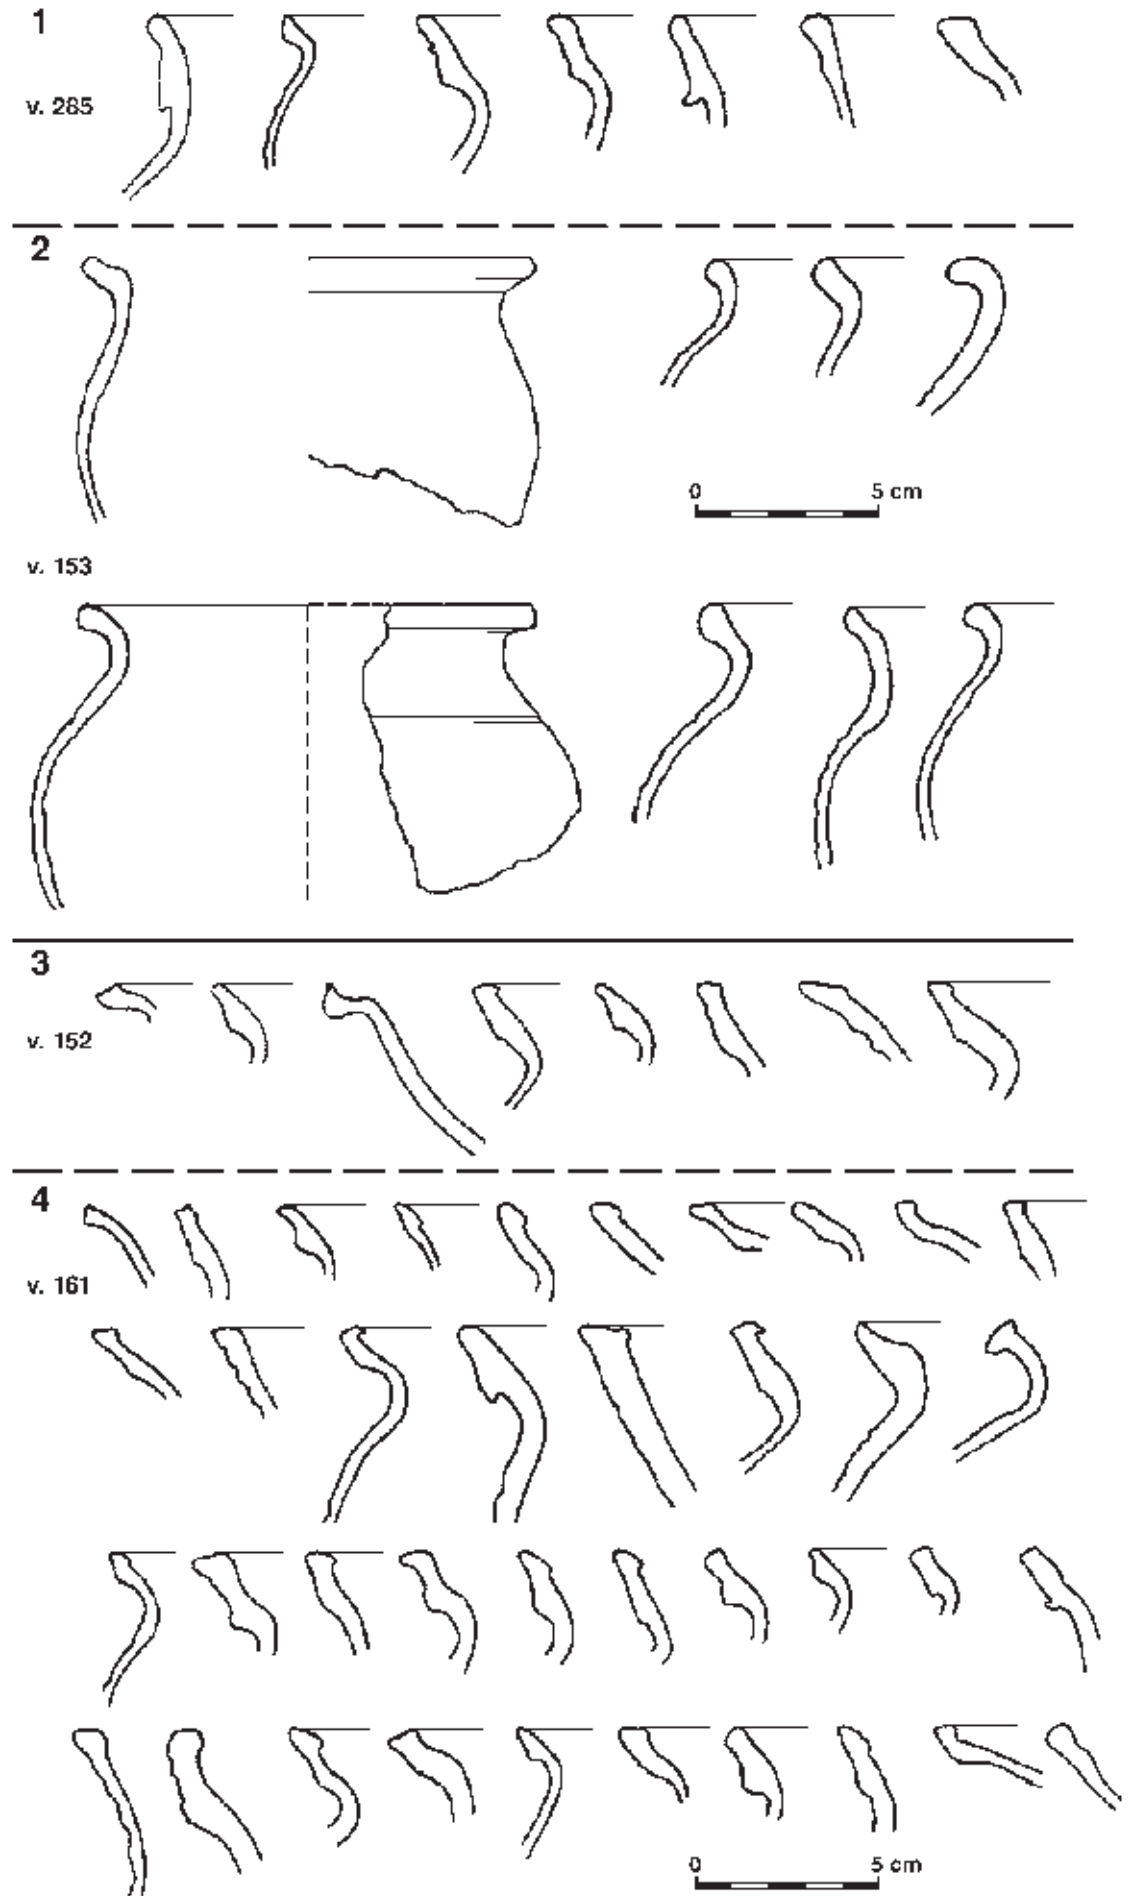
obr. 6  
Hradec Králové, Dlouhá ul., čp. 101-103,  
výzkum 2001, ukázky keramických  
zlomků ze zahloubených objektů, 1-2:  
sektor A3, 3-4, sektor B3.
